# 特种设备事故调查报告

## 东莞市沙田镇“7·18”一般叉车挤压 事故调查报告

东莞市沙田镇“7·18”一般叉车挤压事故调查组

2023年9月22日

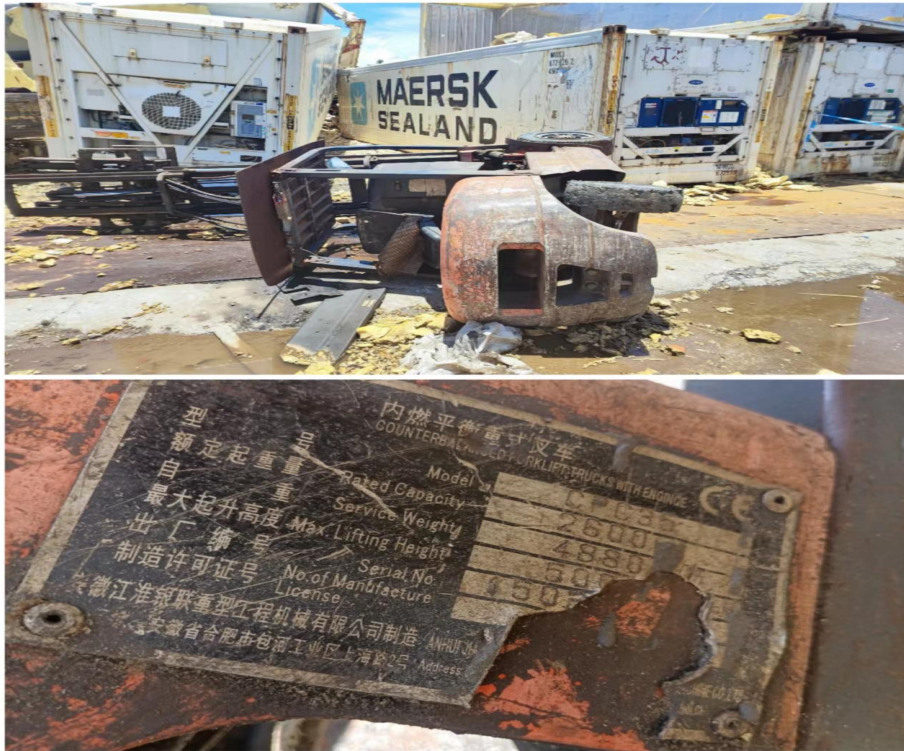
图 1

1.事发现场有一台倾翻的叉车（图 1）、一个倾斜摆放的废旧冷藏集装箱（图 2）和一台配备抓钳器工作属具的挖掘机（图 3）。涉事叉车未办理使用登记、未经检验、未悬挂车

李领雄未系安全带驾驶叉车，在不规范的作业环境作业，搬运的集装箱载荷中心距远超叉车载荷曲线范围，在起升、移动过程中集装箱晃动、倾斜、坠落，带到叉车货叉，导致叉车向左倾翻，李领雄在跳离叉车时被叉车护顶架挤压，因伤重治疗无效死亡。

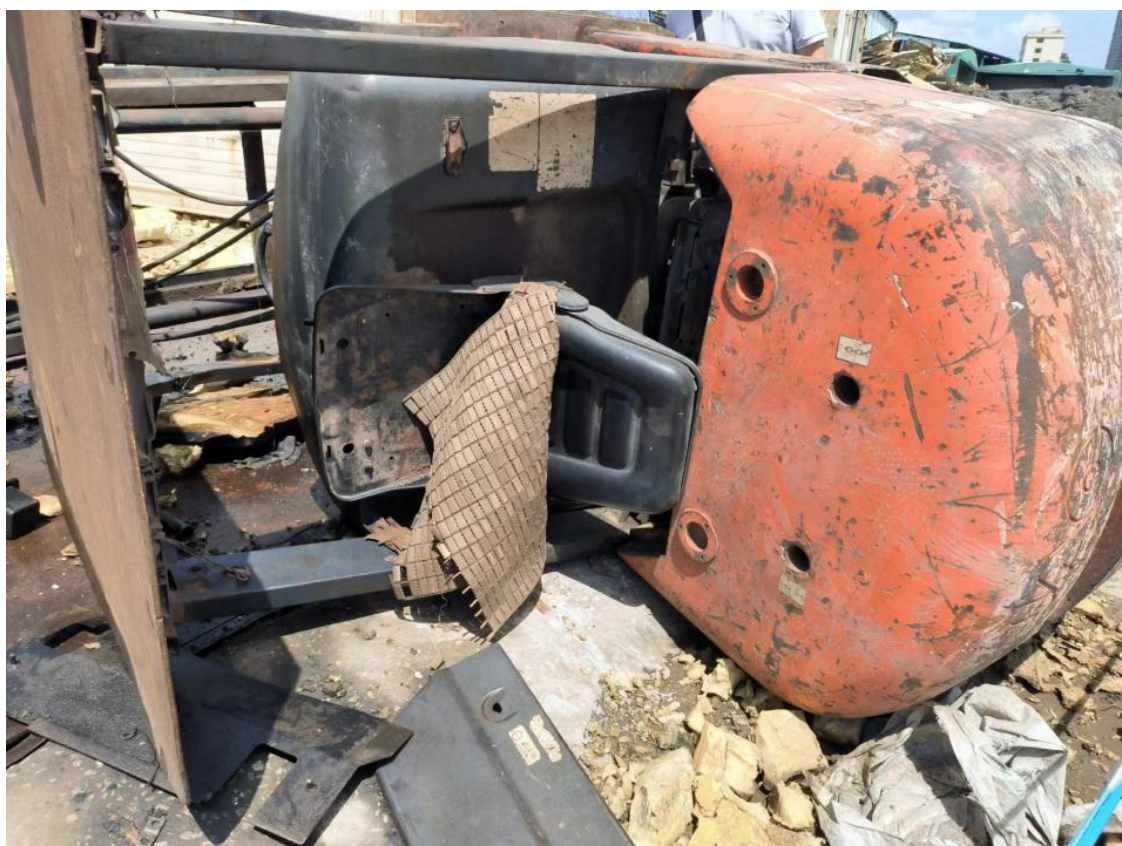
图 4

牌、无安全带（图4），额定载重量为2600kg。涉事集装箱上标识有45R1（表示箱长12.192m、箱宽2.438m、箱高2.896m），TARE WT 4275KG（表示空箱重量4275kg，图5）。涉事挖掘机上标识有SH200（图6），显示该挖掘机自重19010KG，铲斗挖掘力约113800N、斗杆挖掘力约90200N。

2.李领雄违法违规驾驶叉车。李领雄无证驾驶叉车，未系安全带，在不规范的作业环境作业，搬运物体的载荷中心距远超叉车载荷曲线范围。

**（一）深刻吸取事故教训，认真落实整改措施。**事故责任单位曹红兵要深刻吸取本次事故教训，认真查找安全管理中存在的薄弱环节和不足之处，建立问题台账，逐项制定并落实整改措施。**一**是要建立本单位安全生产管理制度及叉车安全管理制度，完善安全管理长效机制。**二**是要按规定办理叉车使用登记和检验，定期对叉车进行安全检查和维护保养，严禁使用未办理使用登记、未经检验合格的叉车，杜绝叉车带病运行。**三**是要制订叉车安全操作规程，聘请持证人员操作叉车，定期对员工进行安全警示教育培训，防止无证上岗、违章作业等行为。**四**是要建立叉车应急救援预案，定期开展应急演练，提高突发事件应对处置能力。

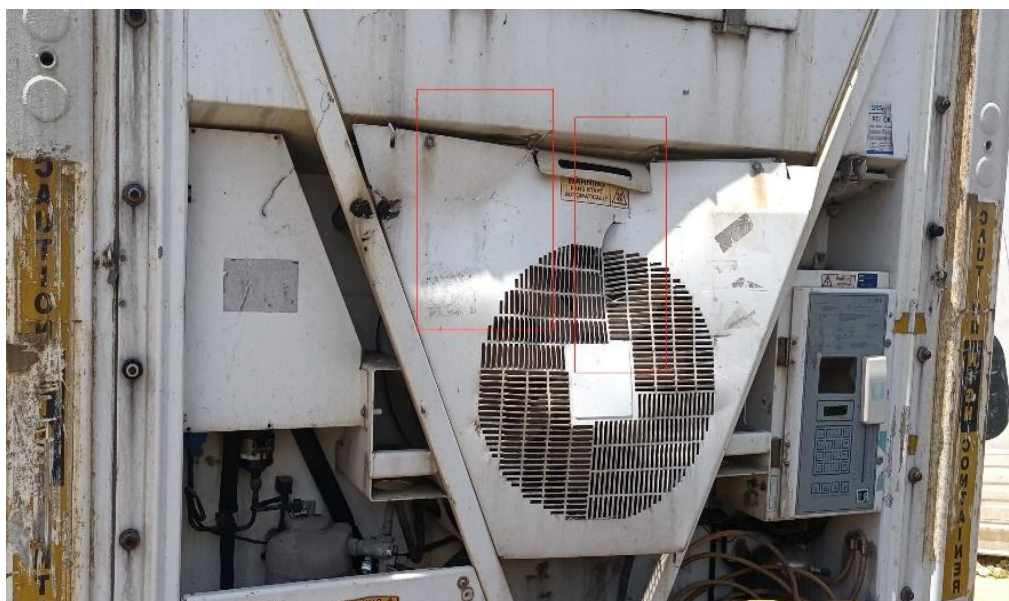
图 7

2.涉事集装箱呈长方体形状，在宽和高所在的两面中，一端是门（相对较轻），一端是制冷设备（相对较重）。有门的一端下方有杂物支承，离地约0.70m；有制冷设备的一端直接与地面接触，后盖板有破损变形（图7），右下角正对涉事叉车货叉处有两条明显划痕（图8）。

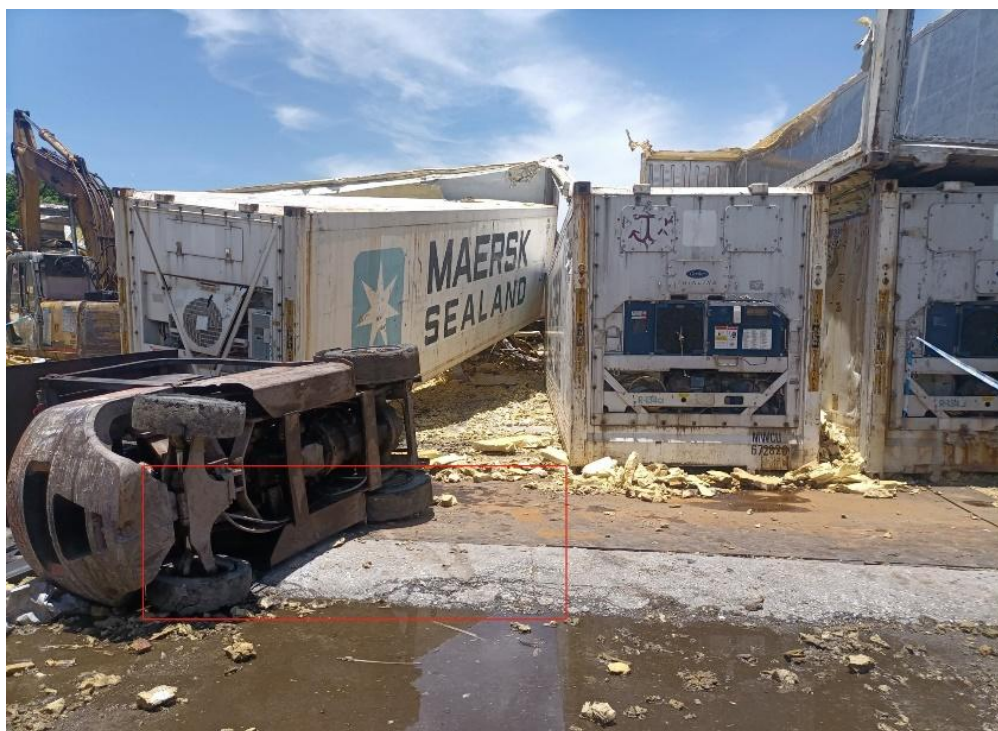
图 9

4.涉事叉车左前轮部分倾翻在地磅上，左后轮部分倾翻在地面上，地磅与地面之间有一个高低差约0.15m、长度约0.85m的斜坡（图9）。地磅边缘距离涉事集装箱有制冷设备的一端约2.50m，斜坡底部距离涉事集装箱约3.35m，涉事叉车左后轮距离涉事集装箱约3.83m。。
