# 特种设备事故调查报告

## 东莞市道滘镇“4·23”一般叉车 坠落事故调查报告

东莞市道滘镇“4·23”一般叉车坠落事故调查组

2024 年 8 月 5 日

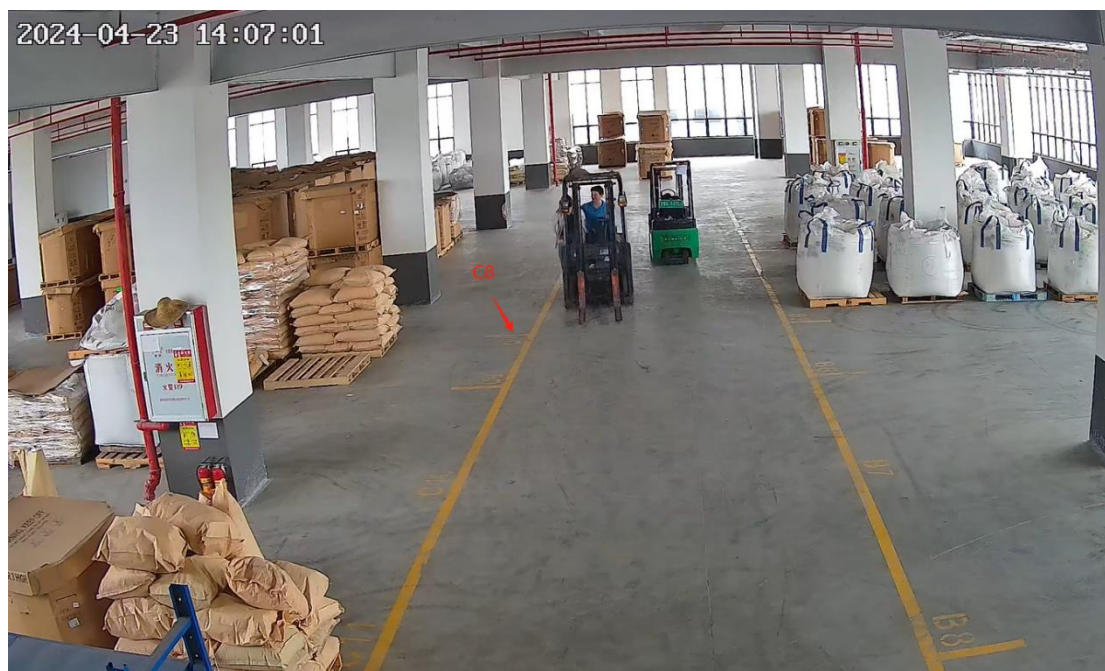
图 1

3.经核查，监控录像时间与北京时间一致。现场监控录像显示：2024 年 4 月 23 日 14:07:01（监控录像时间，下同），梁庆和驾驶空载叉车搭载岑宏辉行驶至厂房规定叉车行驶路线 C8 处（见图 1），此时岑宏辉坐在梁庆和右侧，梁庆和

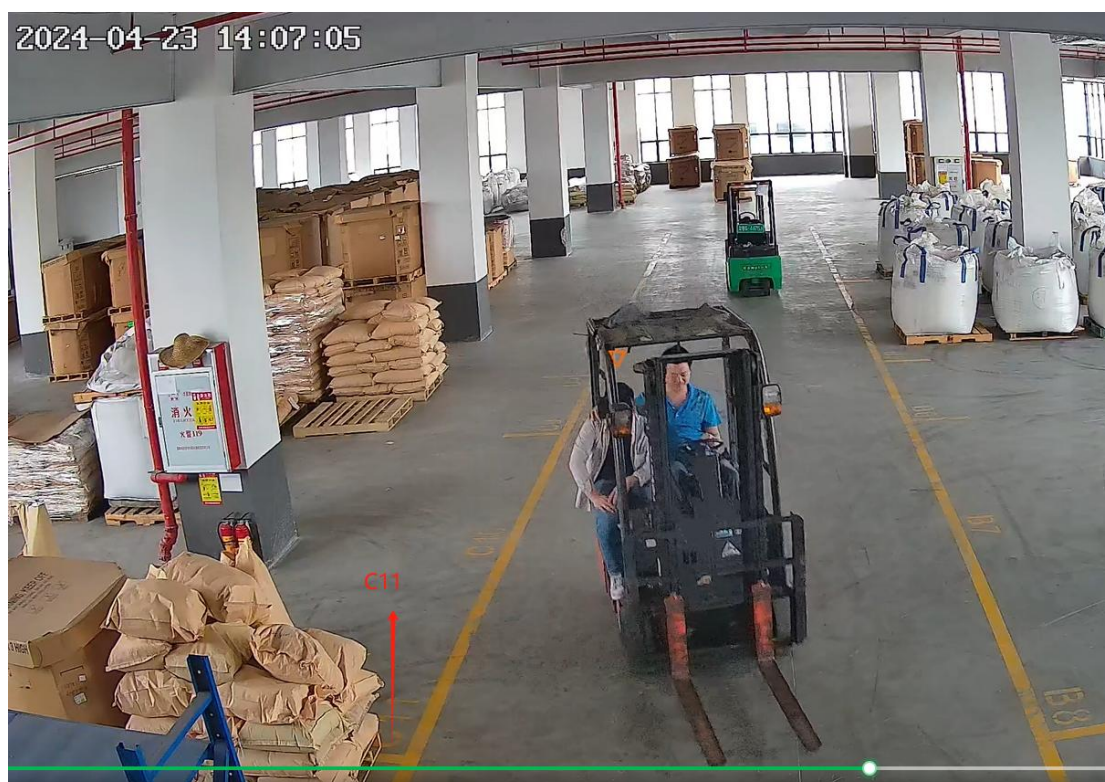
图 2

右手搭在岑宏辉右肩；14:07:05，梁庆和搭载岑宏辉行驶至厂房规定叉车行驶路线 C11 处(见图 2)，经测量换算，此时叉车时速约为 8.28km/h；14:07:08，两人随同叉车消失在监控视野外（见图 3）；14:07:09，听到一连串撞击声，经测量换算，此时叉车时速约为 9.51km/h，即梁庆和驾驶叉车撞击层门坠落的运行速度；自 14:07:01 到 14:07:08，梁庆和在与岑宏辉交谈中多次将头偏向右方（见图 4）。

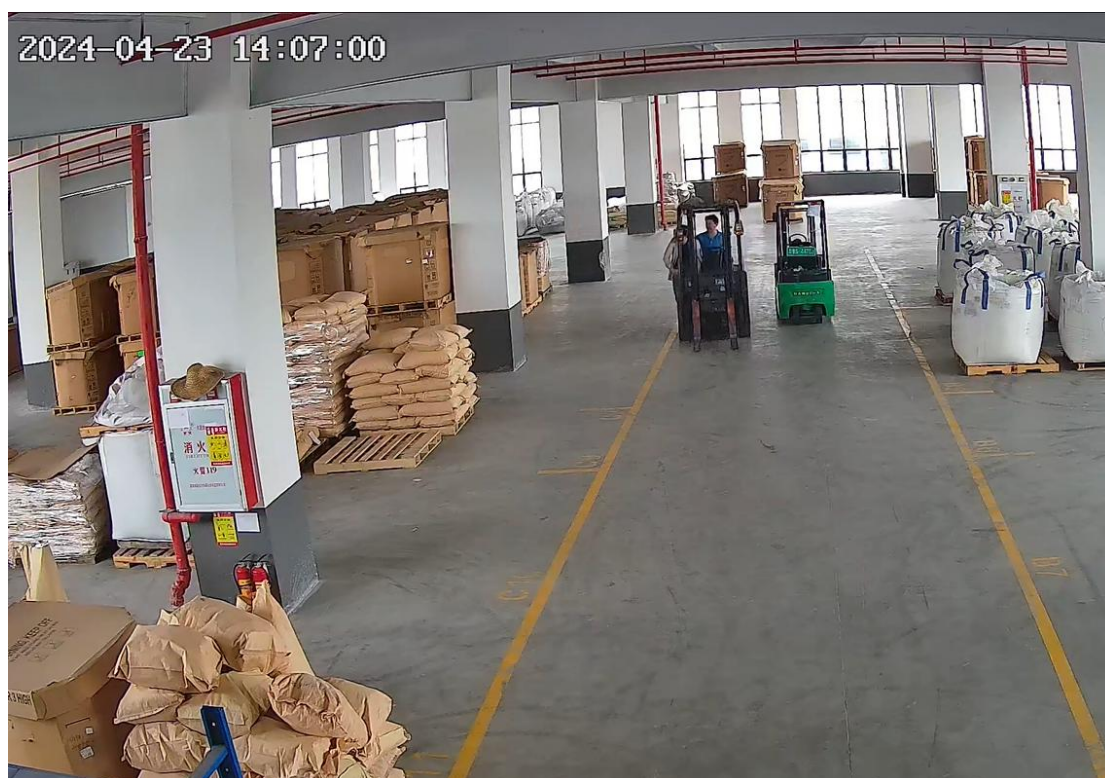
图 4

梁庆和安全意识不强、操作叉车失误：梁庆和在驾驶叉车过程中将右手搭在坐于其右侧的岑宏辉肩膀上，多次将头偏向右方与岑宏辉交谈，未认真观察叉车行驶路况，未注意到前方电梯，未及时制动叉车，驾驶叉车撞击电梯层门后坠落到停靠于一楼卸货台的电梯轿厢顶，梁庆和被夹在电梯轿厢顶横梁与叉车护顶架之间，经现场抢救无效死亡。

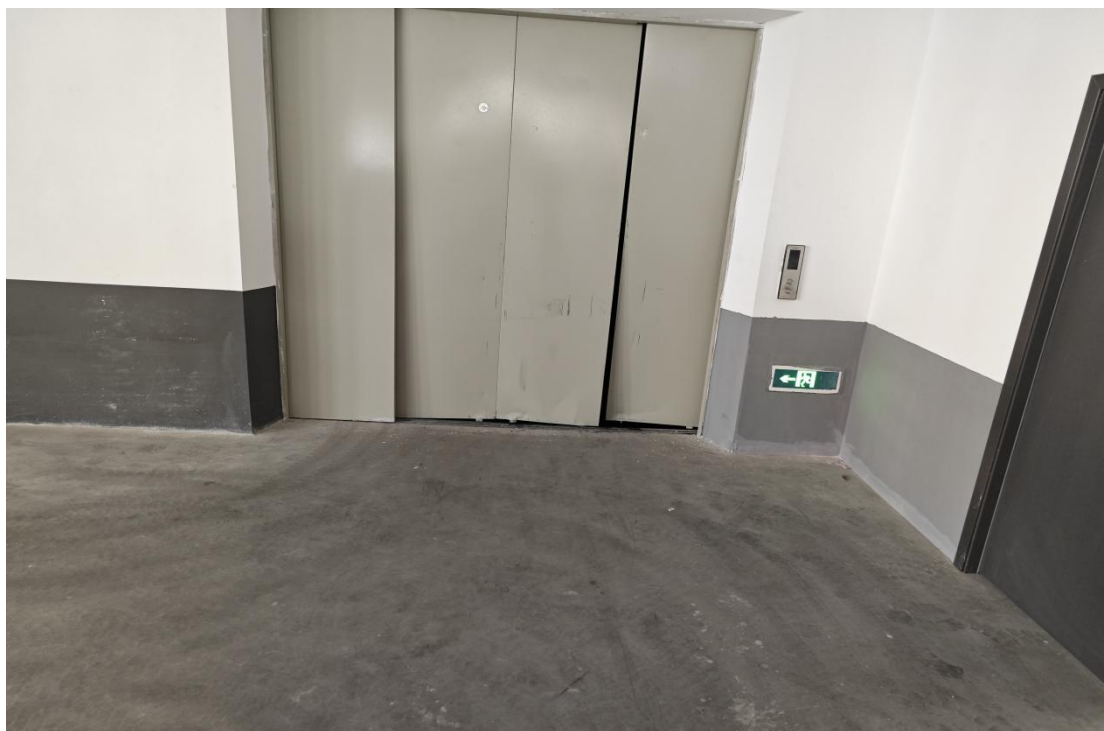
图 5

4.厂房 4 楼电梯层门口未发现任何刹车痕迹（见图 5）。

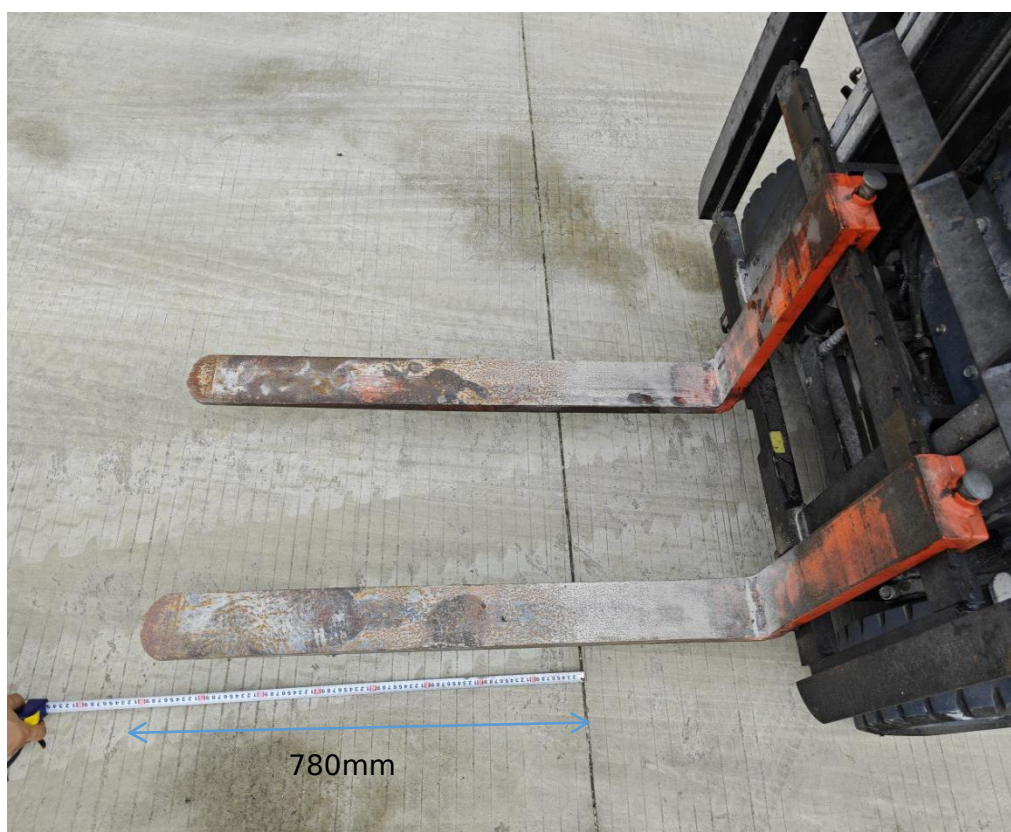
图 6

5.经现场试验，涉事叉车的行车制动有效，当涉事叉车处于最大运行速度（约 10.6km/h）制动时，制动距离约为 780mm（见图 6）；海翔公司厂房 4 楼电梯层门口空间较为宽广，不影响叉车的正常制动（见图 7）。

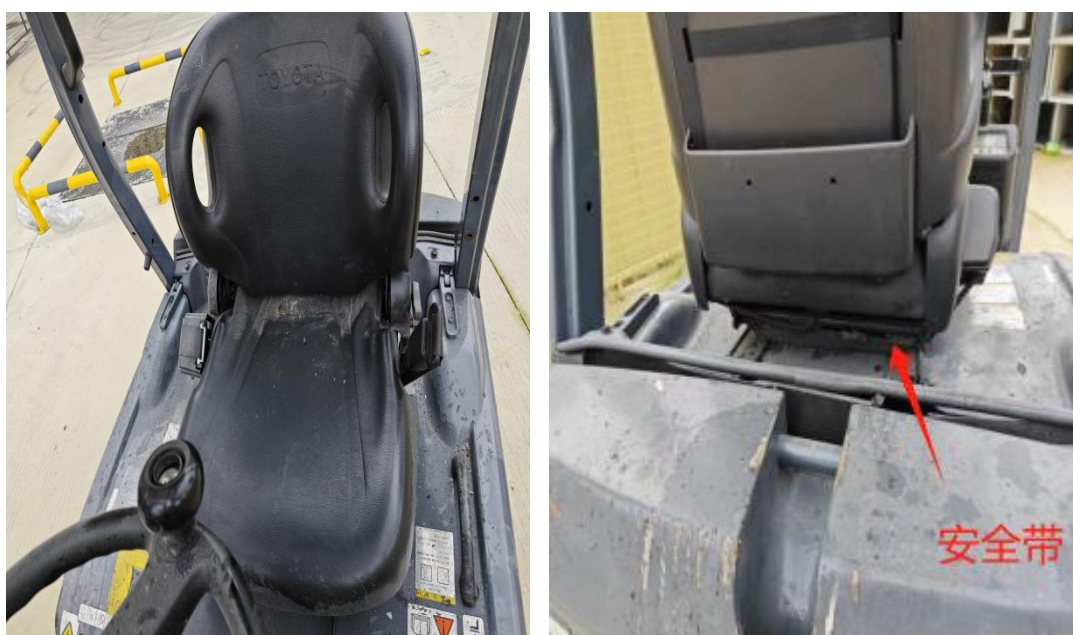
图 8

6.涉事叉车安全带被反扣在座椅背面（见图 8）。

（2）梁庆和违法违规驾驶叉车：梁庆和驾驶未经法定检验、未办理使用登记的叉车进行作业，驾驶叉车时未系安全带，驾驶叉车违规搭载他人。

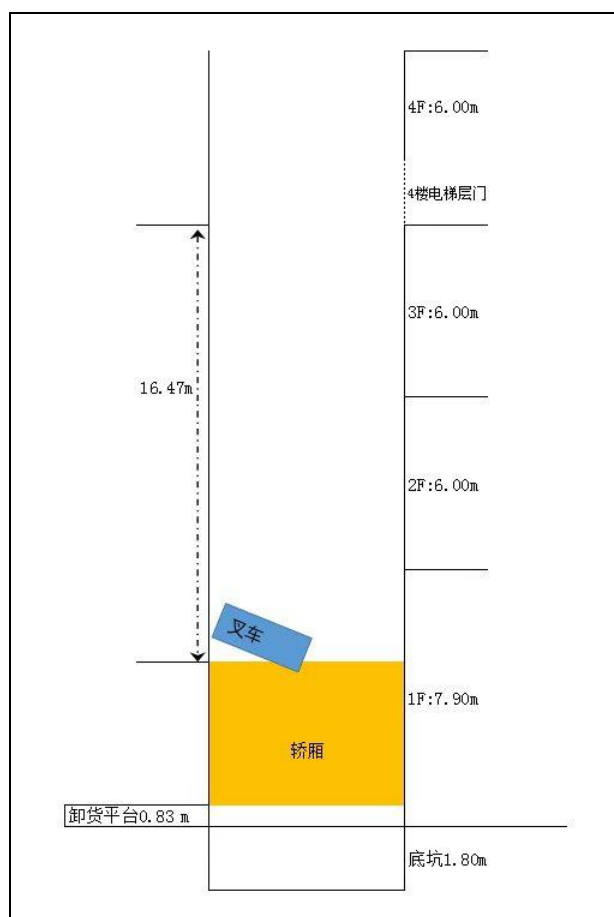
图 9

7.事发时电梯轿厢停靠在 1 楼卸货台，涉事叉车坠落至电梯轿厢顶，轿厢顶与 4 楼层门地坎垂直高度为 16.47m（见图 9）。

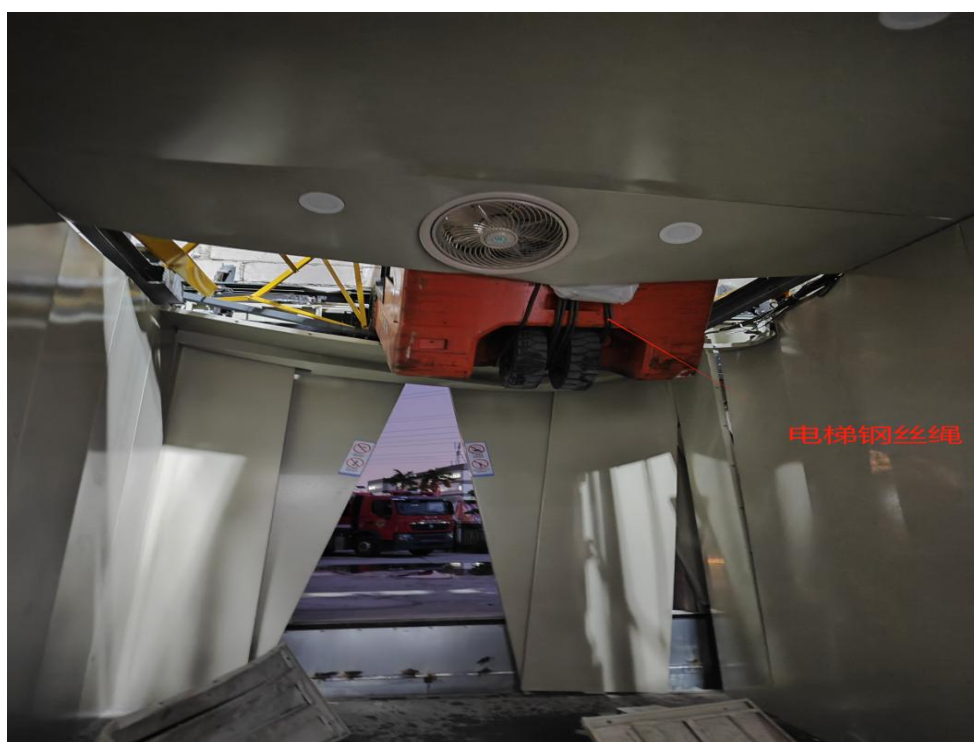
图 10

8.涉事叉车坠入井道时撞到电梯钢丝绳，其后轮被电梯钢丝绳缠绕（见图 10），叉车呈后倾状态，死者被夹在电梯轿厢顶横梁与叉车护顶架之间。
