# 东莞市东坑镇“3·9”一般叉车挤压事故 调查报告

东莞市东坑镇“3·9”一般叉车挤压事故调查组

2024 年 5 月 17 日

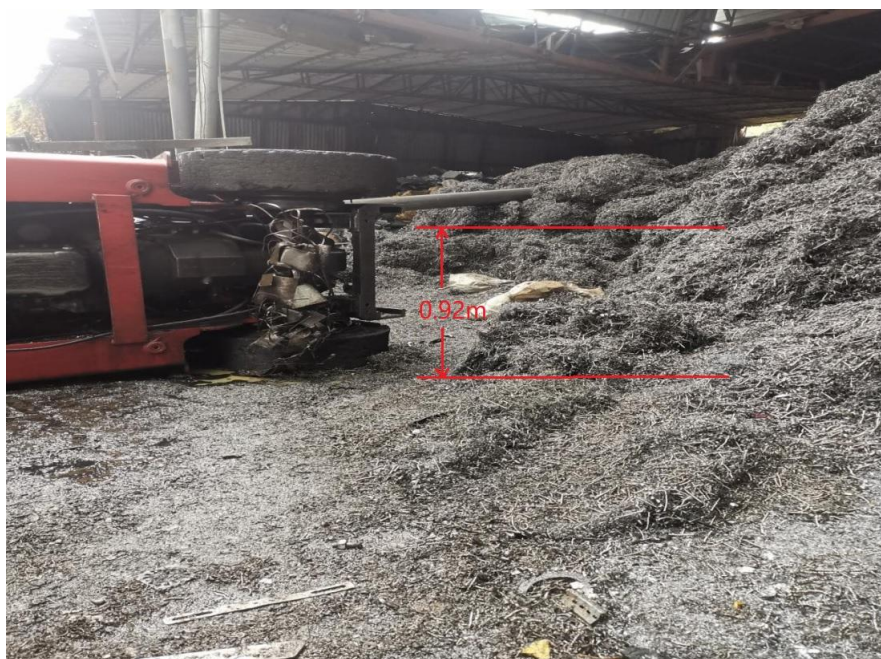
图 1

2024 年 3 月 9 日上午 11 时 15 分许，雄业公司负责人唐细仔为避免涉事叉车淋雨，驾驶空载叉车从公司门口往公司内铁皮棚行驶，未系安全带。在行驶过程中，叉车冲上铁渣堆，右前轮骑压在离地面高度约 0.92m 的铁渣堆上（见图 1），叉车向左倾斜，前轮轴与地面形成了较大的角度（约为  $66.3^{\circ}$ ，见图 2），且货叉上套的耙子较长（约 6.09m，见图 3）、距离地面较高（约 3.00m，见图 4），导致叉车重心偏移，向左倾翻。唐细仔往叉车倾翻方向跳车，被倾翻叉车的护顶架砸到头部致死。

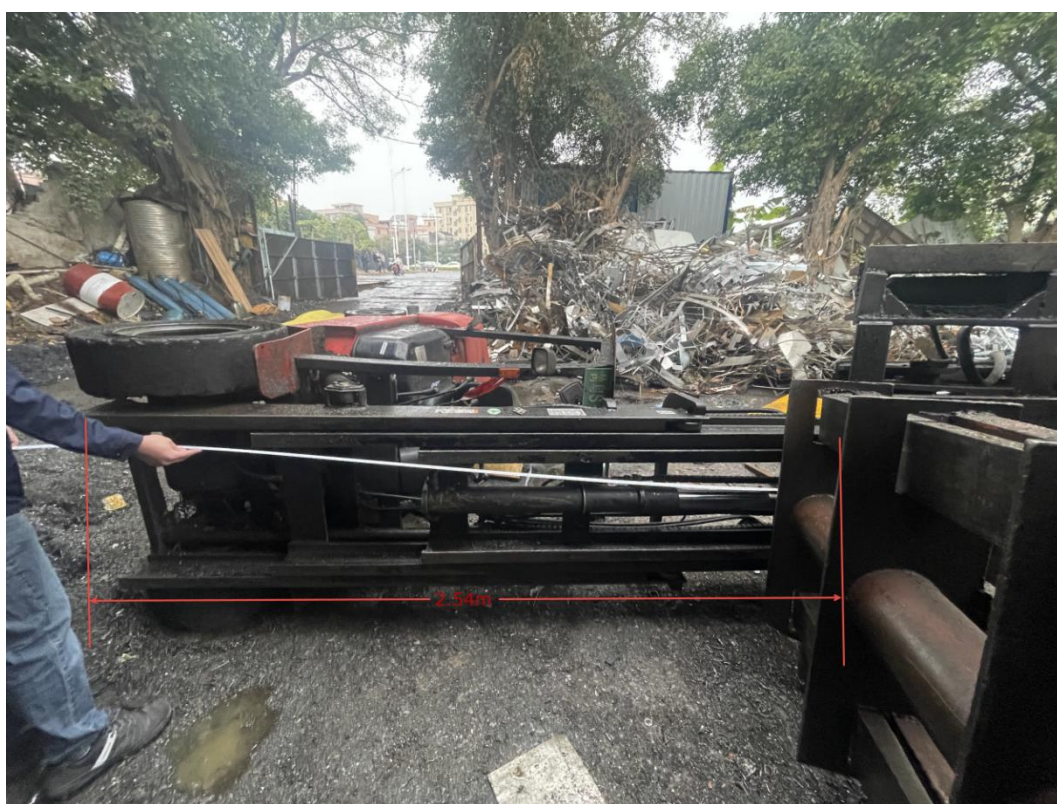
图 5

涉事现场位于东坑镇角社八队大宝鱼塘旁雄业公司货物堆放场所内，现场无监控设备。货场内搭建有铁棚，铁棚下堆放有大量铁渣，铁渣堆旁有一台叉车（即涉事叉车）侧翻在地面上，涉事叉车货叉上套有一个耙子，提升高度约为 2.54m（见图 5），涉事叉车左边地面上有一大滩血迹。

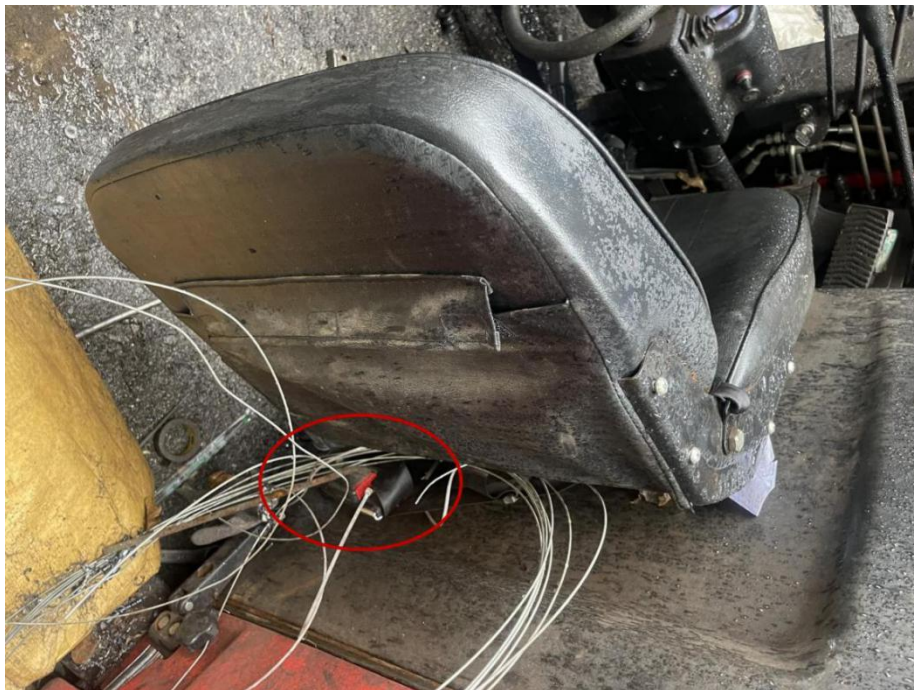
图 6

- (1) 事发地点位于雄业公司内，事故发生过程无影像资料。
- (2) 涉事叉车安全带被扣上且置于座椅背面（见图 6）。

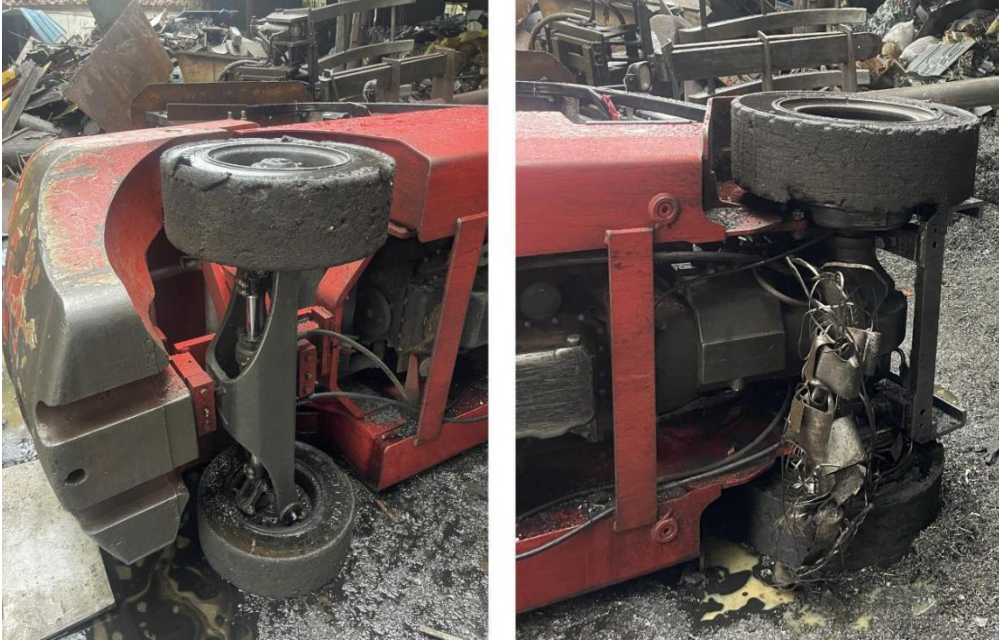
图 7

(3) 涉事叉车的轮胎为实心轮胎，四个轮胎均存在脱层、胎面花纹已磨光等严重磨损情况，右后轮胎面破裂痕迹贯穿半个轮胎。（见图 7）

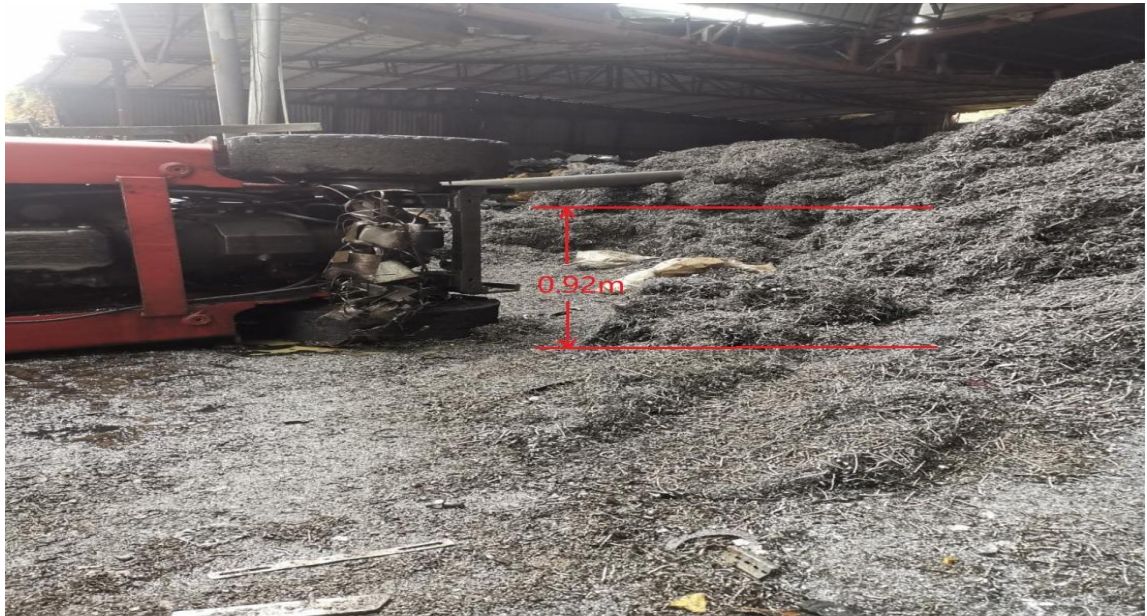
图 8

(4) 涉事叉车倾翻处堆放大量铁渣，铁渣堆上有明显轮胎压痕，压痕最高点离地约为 0.92m（见图 8）。叉车向左倾斜，前轮轴与地面形成了较大的角度（约为  $66.3^{\circ}$ ，见图 9）。

唐细仔驾驶叉车时未系安全带，未将加装属具耙子放低，行驶过程中叉车右前轮骑压在铁渣堆上，与地面形成较大的角度，叉车重心发生偏移，向左倾翻，唐细仔跳车时被倾翻叉车护顶架挤压头部致死。

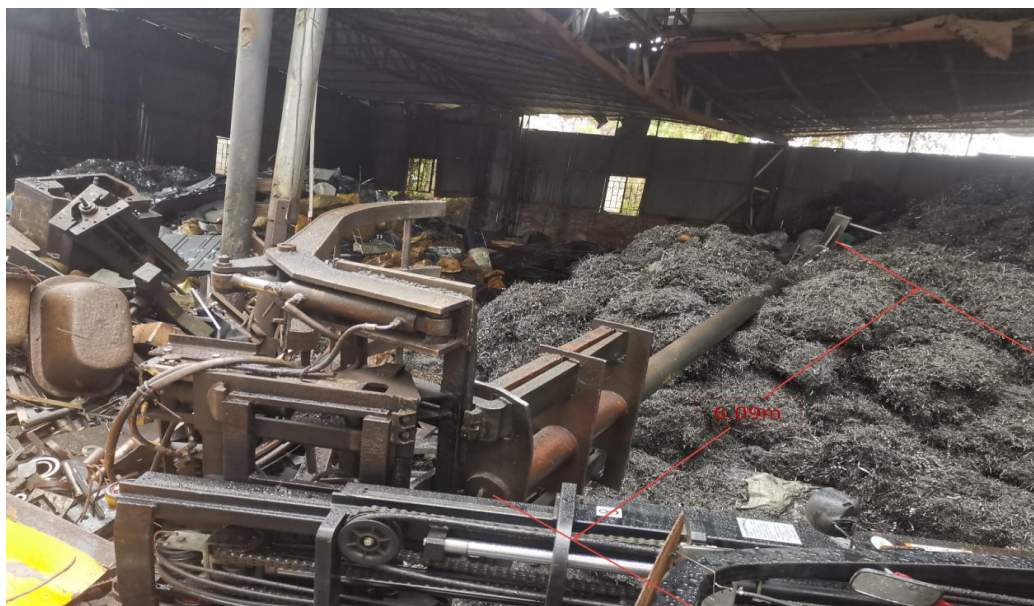
图 10

(5) 涉事叉车上加装有一个耙子，长约 6.09m（见图 10），事发时提升高度约为 2.54m，离地面高度约为 3.00m（见图 11）。
