# 特种设备事故调查报告

## 东莞市洪梅镇“7·2”一般叉车挤压 事故调查报告

东莞市洪梅镇“7·2”一般叉车挤压事故调查组

2025 年 9 月 11 日

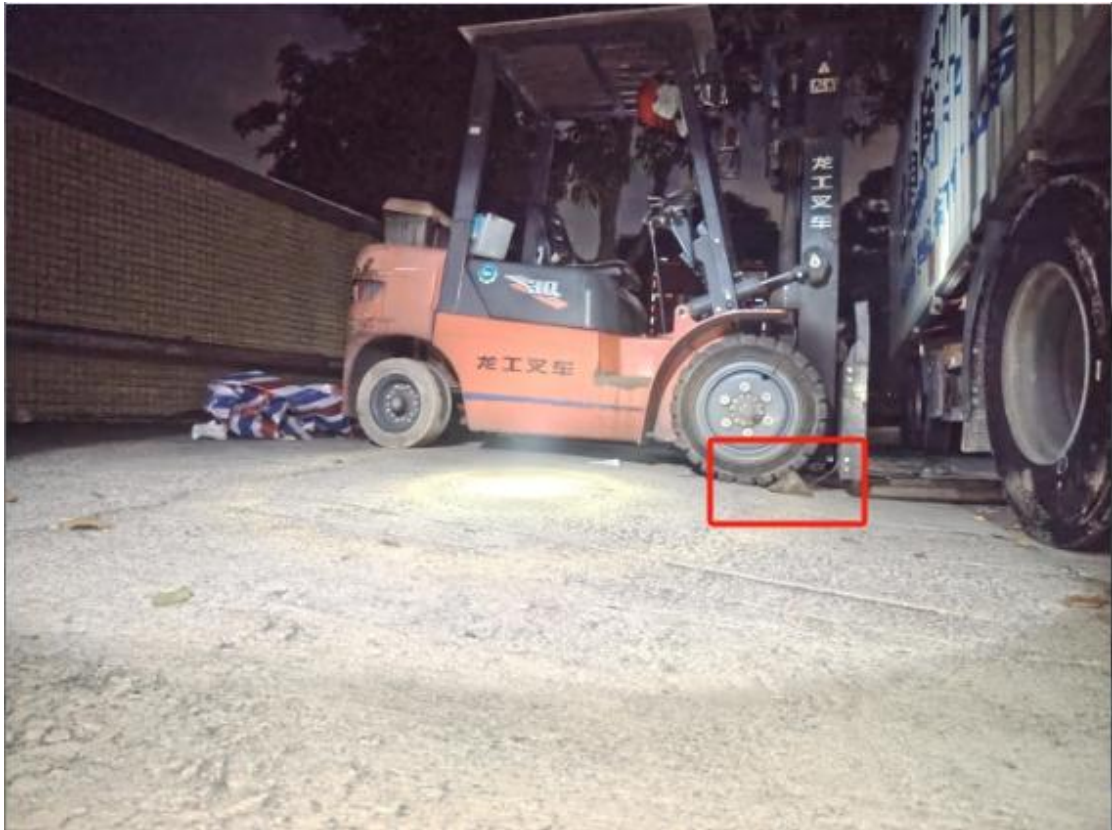
（1）调查人员到达现场时，涉事叉车停放在斜坡上，右侧前轮放置一块三角木（图1）。

图 1 叉车停放位置

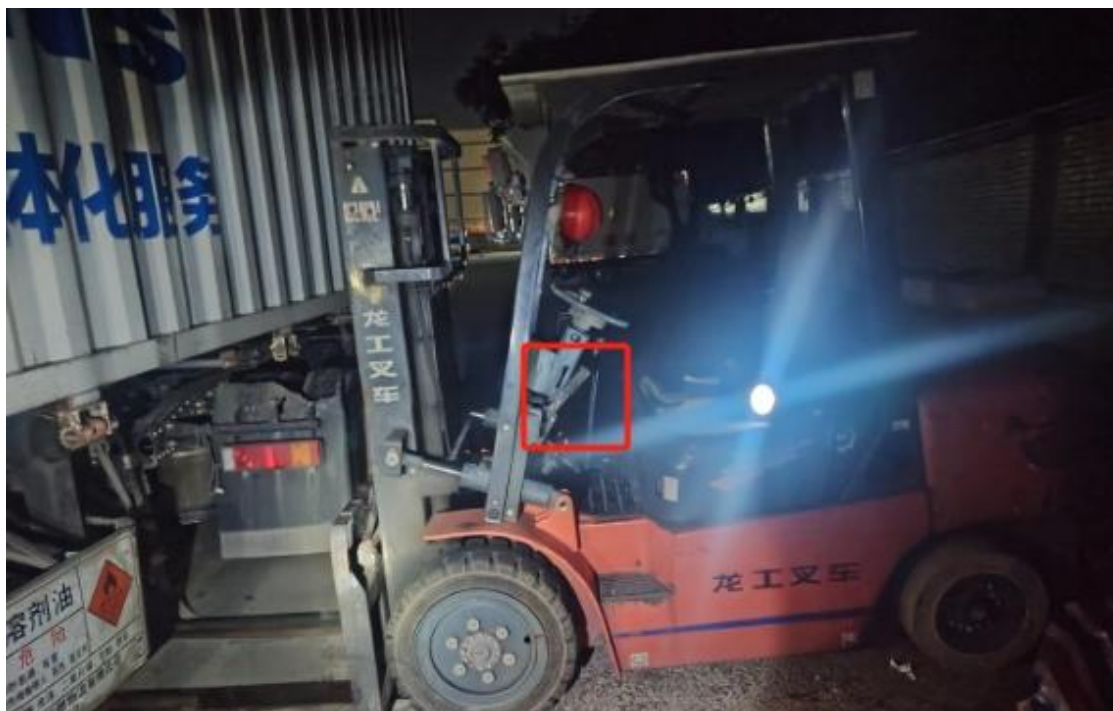
(2) 涉事叉车驻车制动操纵手柄处于制动位置(图 2)。

图 2 驻车制动操纵手柄处于制动位置

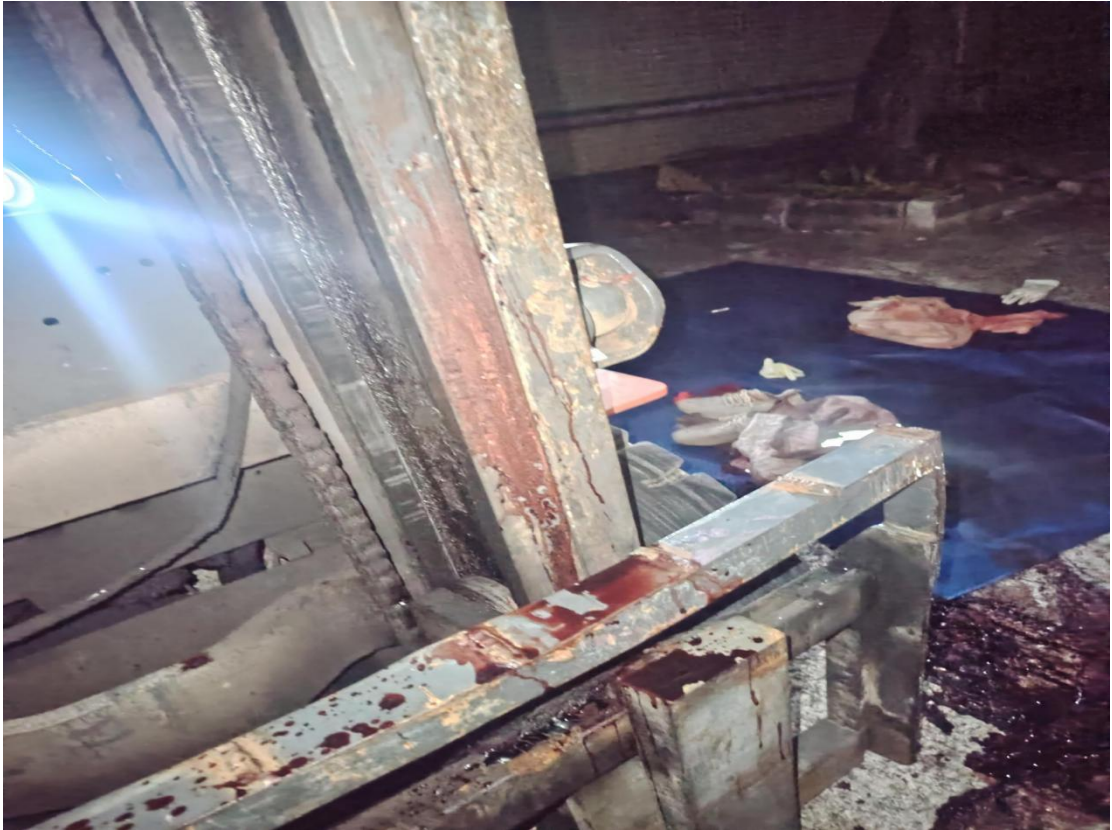
(3) 叉车左侧门架距离地面 1.64m 处开始出现血迹并

向下延伸（图3）

图3 现场血迹

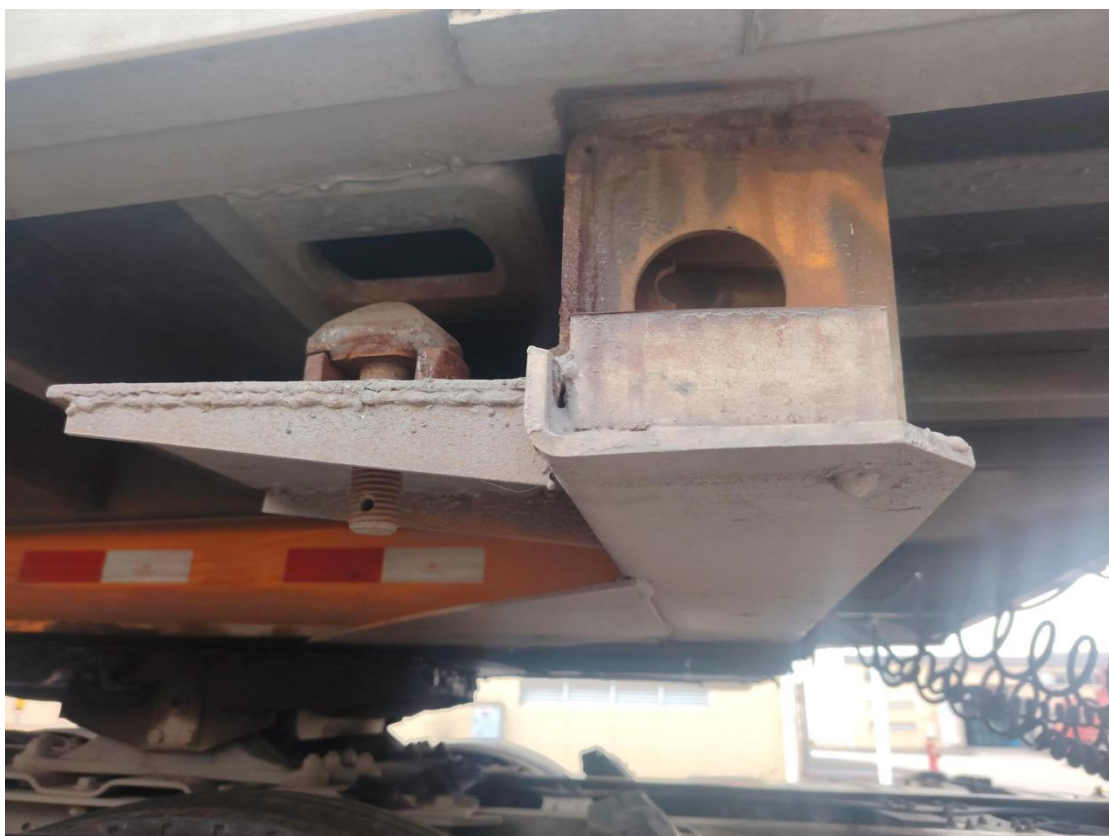
（4）货车底座靠近驾驶室一侧上的固定货厢装置未进入货箱的角件孔内腔（图4），货厢正对涉事叉车左侧门架处有明显碰撞痕迹和公安调查标签贴纸，货厢距离地面1.39m（图5）。

图 4 固定货厢装置未对准

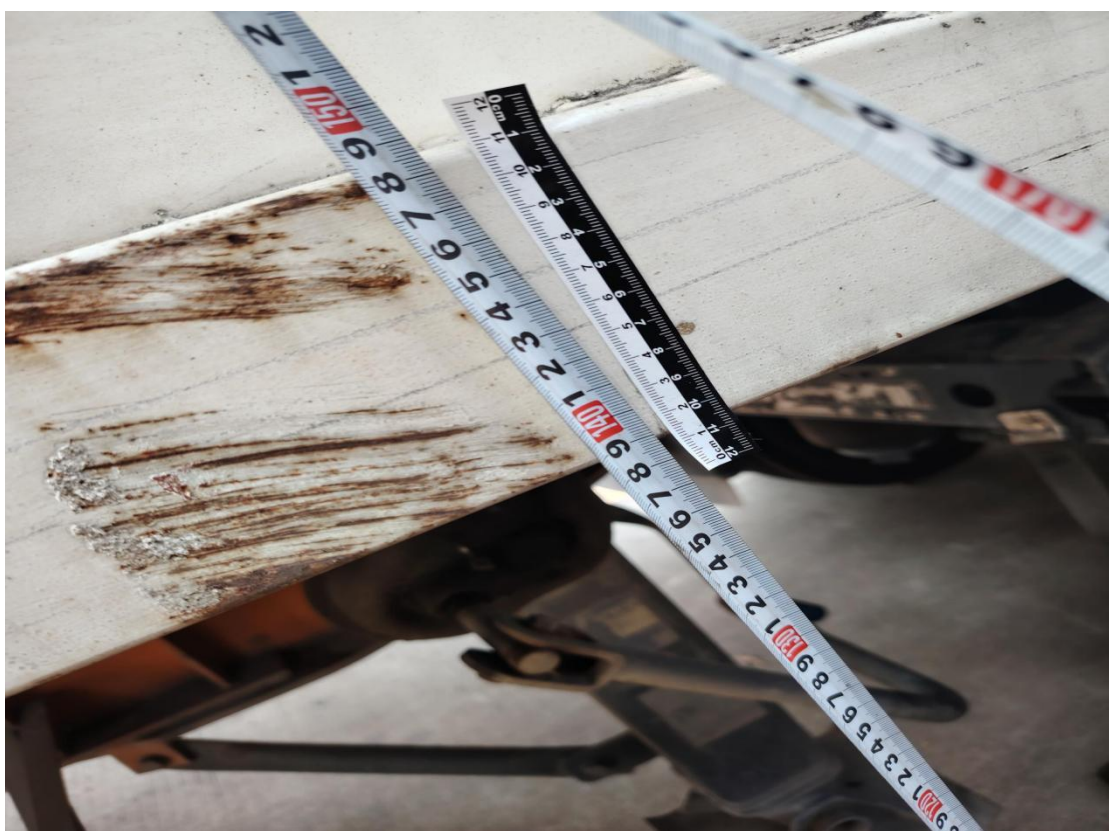
图 5 货厢离地高度

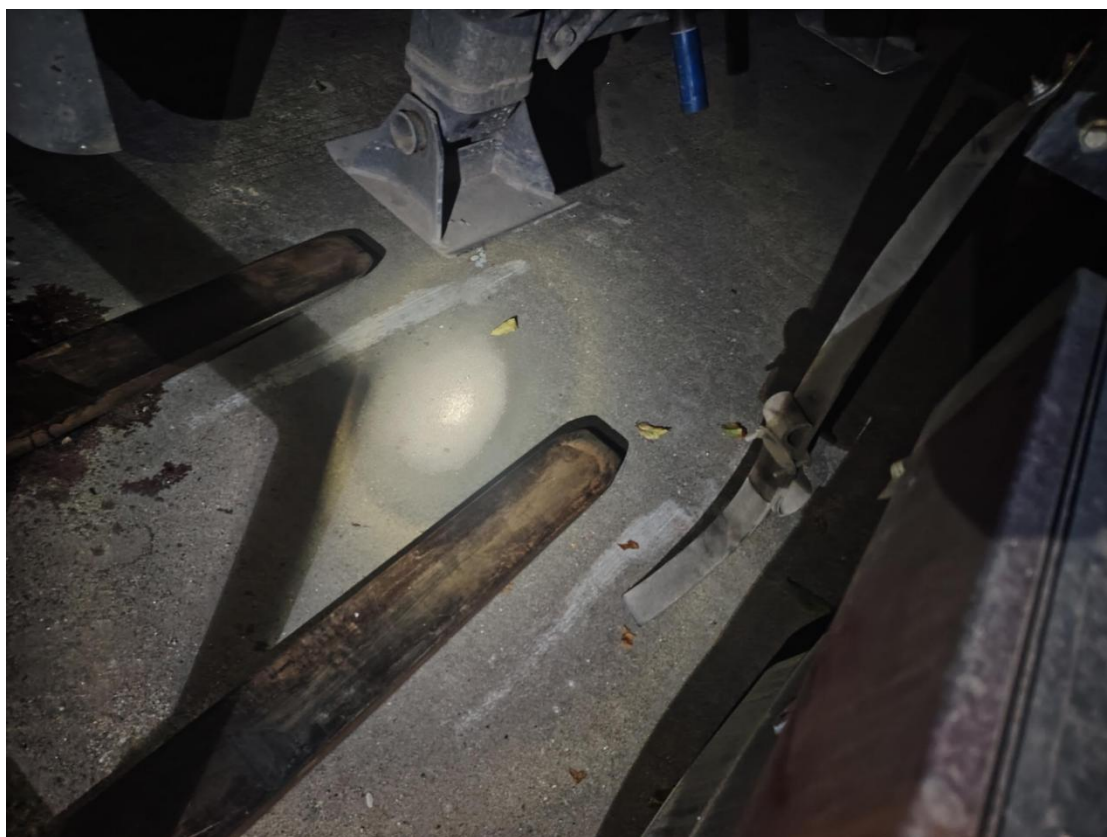
（5）货车下方路面正对叉车货叉有两处明显刮痕，刮痕间距离与涉事叉车两货叉间距一致（图6）。

图6 货叉在地面形成的刮痕

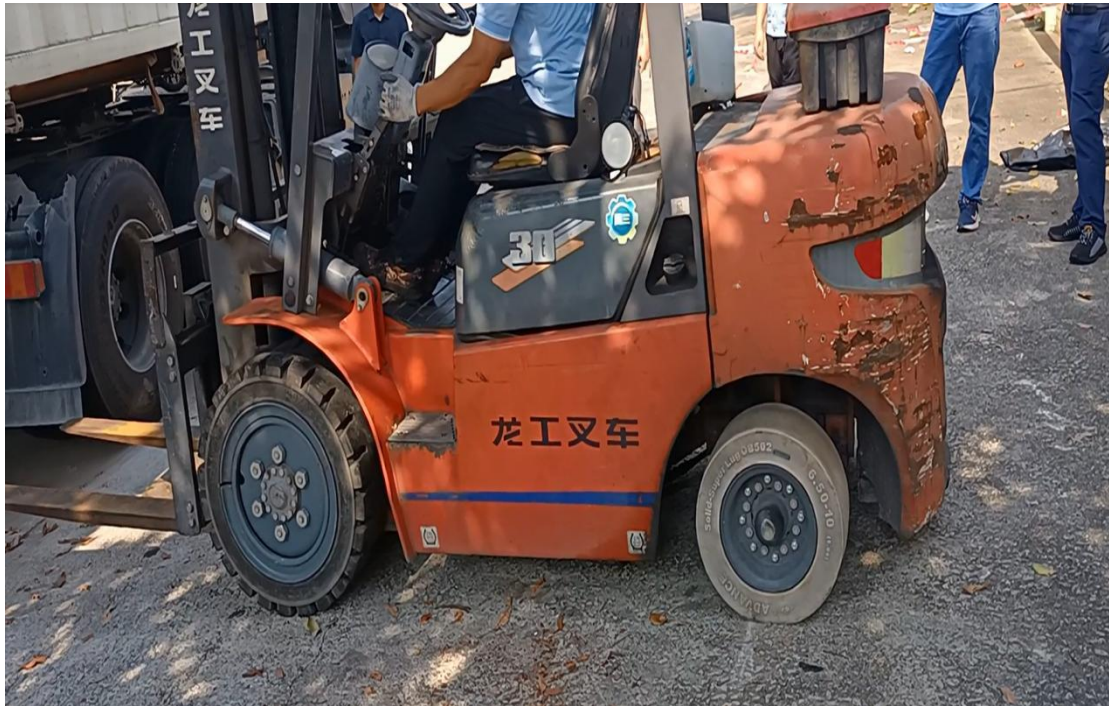
（7）涉事叉车驻车制动性能试验：根据事发现场的视频影像，模拟事故发生情况，将涉事叉车以无载状态停放在事发斜坡上，挂空档、拉手刹、松开行车制动踏板后，涉事叉车顺坡溜车滑行（图7）。试验结果：涉事叉车停放在事故现场斜坡时，驻车制动器不能制停涉事叉车。

图 7 涉事叉车驻车制动性能试验

刘振华在没有采取相关安全措施的情况下将驻车制动失效的涉事叉车停放在坡度为 6.9%的斜坡上，涉事叉车溜车向前滑行，把刘振华挤压在涉事叉车左侧门架与货车货厢之间致死。
