# 东莞市长安镇“6·13”一般高处坠落事故 调查报告

东莞市长安镇“6·13”一般高处坠落事故调查组

2024年10月16日

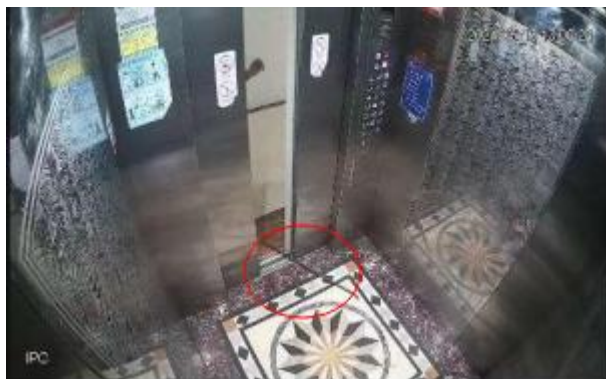
涉事住宅楼 12 楼楼道安装的监控已损坏，电梯轿厢监控完好。轿厢监控视频时间为 13 时 00 分，经核实轿厢监控视频时间比实际时间慢 11 分钟，以下涉及轿厢的描述均为监控显示时间：郝某共搬运了三袋杂物、一把废旧椅子和一根撬棍。12 时 58 分 26 秒郝某与四名乘客从一楼层门处进入轿厢，并最后离开轿厢。出轿厢后，郝某意图阻止电梯门关闭，先将撬棍垂直于门扇放置在电梯门中间的地面上（撬棍头部弯头置于层门外），然后将一袋杂物搬出轿厢。在郝某离开轿厢后，13 时 00 分 24 秒电梯开始关门，约在关门行程的最后 300mm 时，监控显示有一个人伸手到电梯门缝试图阻挡层门关闭，但手未进入光幕感应范围内（图 1，图片见附件，下同）。13 时 00 分 29 秒轿门完全关闭，撬棍夹在两个门扇之间，轿厢带动撬棍向上运行并撞击到电梯层门门锁装置。13 时 00 分 33 秒撬棍被外力从电梯门外拖拽出电梯轿厢，电梯轿厢出现晃动。

图 1 监控画面有人试图用手挡门

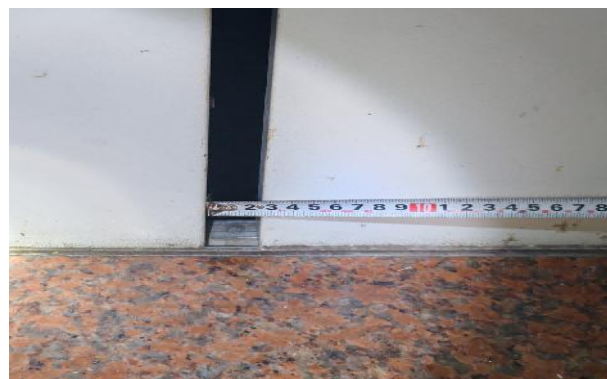
（1）测量 12 楼层门底部门扇之间间隙为 26mm（图 2），

图 2 12 楼层门底部门扇之间间隙

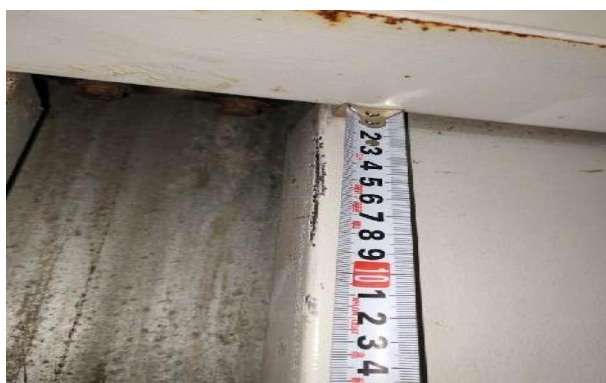
12 楼层门顶部油漆刮痕长度为 90mm（图 3）。

图 3 12 楼层门顶部油漆刮痕

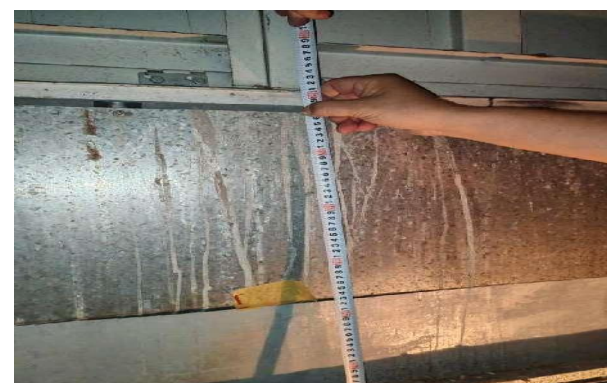
（2）现场层门高度为 2100mm，开门宽度为 900mm。事故发生后电梯轿厢停靠在 12 至 13 楼的层站之间，轿厢地坎高于 12 楼层门地坎 2480mm（图 4），低于 13 楼层门地坎 420mm（图 5），护脚板高度为 830mm（图 6）、宽度为 900 mm（图 7）。

图 4 轿厢地坎高于 12 楼层门地坎

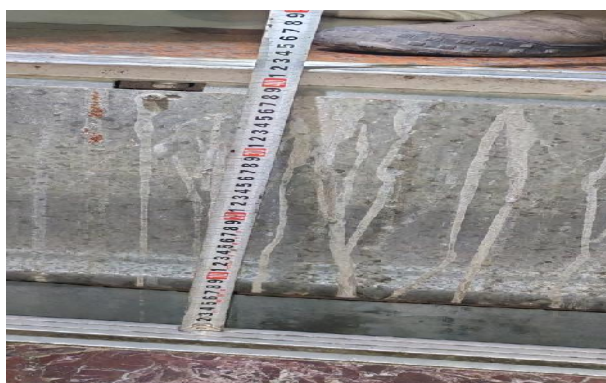
图 5 轿厢地坎低于 13 楼层门地坎

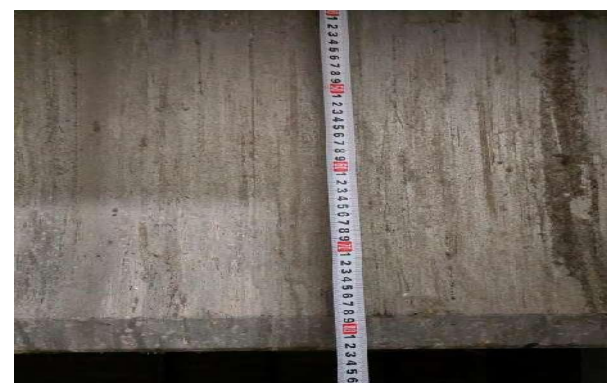
图 6 护脚板高度

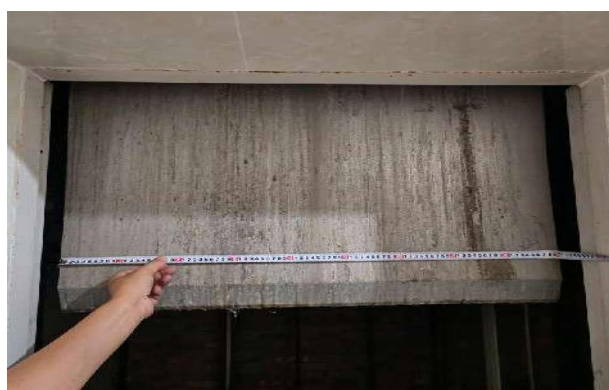
图 7 护脚板宽度

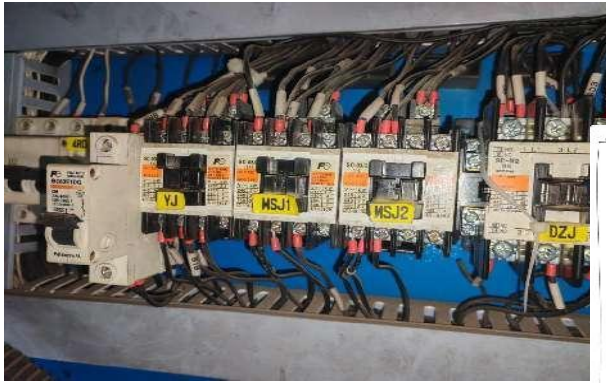
（3）现场电梯控制柜上的 YJ 安全回路接触器和 MSJ1 门锁接触器主触点未吸合，电梯安全回路处于断开状态（图 8），结合该电梯电气原理图（图 9），由此判断电梯不能运行。

图 8 电梯回路处于断开状态

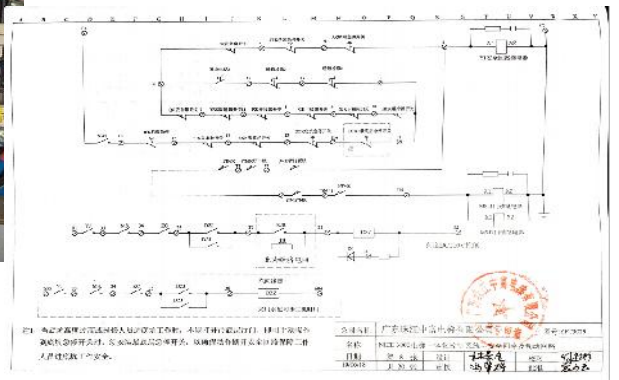
图 9 涉事电梯电气原理图

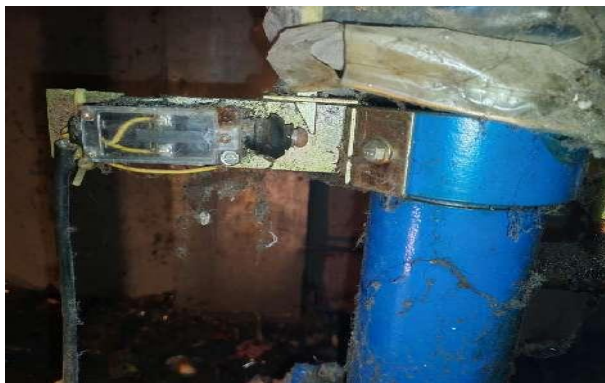
（4）电梯底坑轿厢缓冲器电气开关动作（图 10），应为郝某坠落井道底坑时，撞到轿厢缓冲器所致。

图 10 底坑轿厢缓冲器电气开关

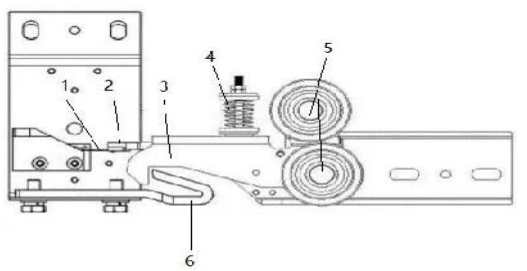
（5）12 楼层门主门锁的锁舌（图 11）有形变（图 12），副门锁电气触点断开（图 12），主门锁电气触点断开（图 13）。12 楼层门共有四块层门滑块（两扇层门，每扇门上各两块），层门滑块未发生脱落和形变、功能有效（图 14）。

图 11 12 楼层门主门锁锁舌图

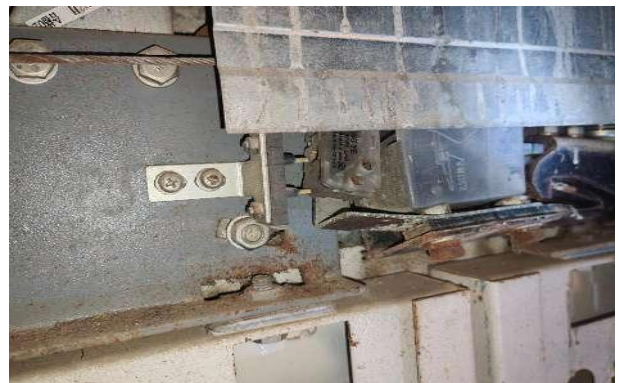
(3) 门锁电气回路接通后，防夹功能退出工作。在未检测到异常的情况下，电梯控制系统收到 12 楼以上的呼梯指令，轿厢向上运行。撬棍被轿门夹住向上拖曳，跟随轿厢向上运行，撬棍的弯头卡在层门外。按照型式试验要求，电梯层门锁应满足 1000N 的静态力无永久变形，而该电梯的额定载荷为 1000kg，轿厢上行时，可以产生不小于 10000N 的力并通过撬棍作用在层门门锁上(图 25)，作用力导致主门锁的锁舌发生横向侧移(图 26)，与门锁上端的锁钩偏离，层门门锁失去机械锁定功能。由于撬棍破坏了副门锁电气触点和主门锁电气触点，导致安全回路不通，电梯停止运行。轿厢从开始向上运行至停止，共向上运行 2480mm。

图 12 12 楼层门主门锁锁舌形变

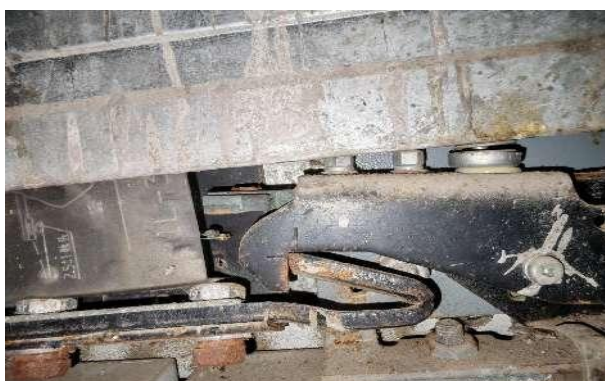
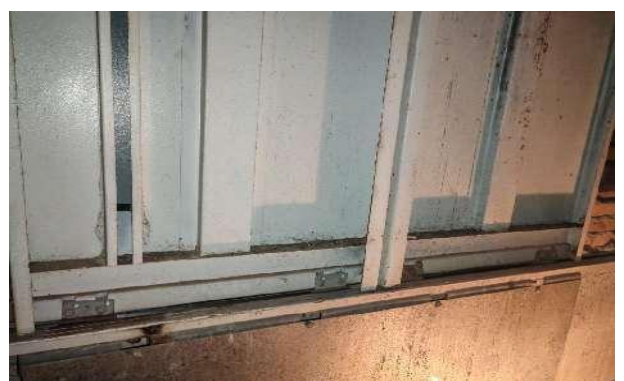
图 13 12 楼层门主门锁电气触点断开

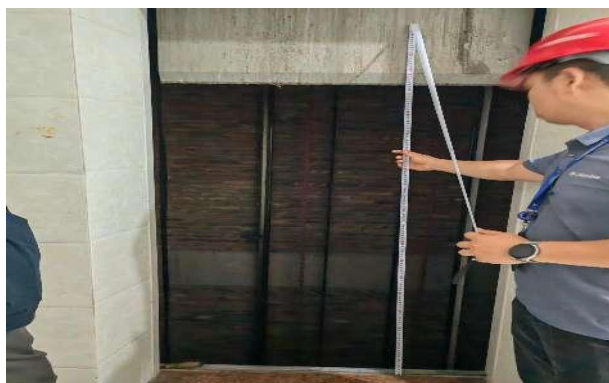
图 14 12 楼层门滑块未脱落、形变

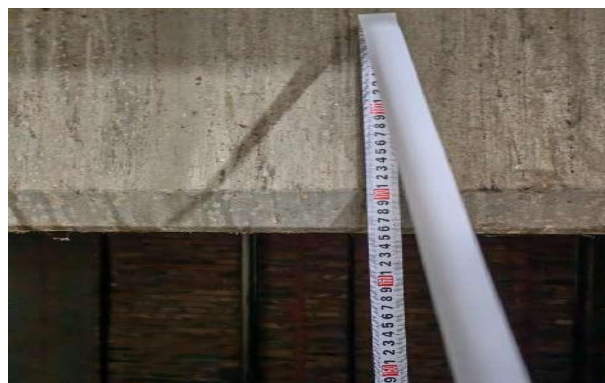
（6）事故发生后，测量电梯轿厢护脚板距离 12 楼层门地坎高度为 1655mm（图 15、图 16）。

图 15、16 轿厢护角板距离 12 楼层门地坎高度

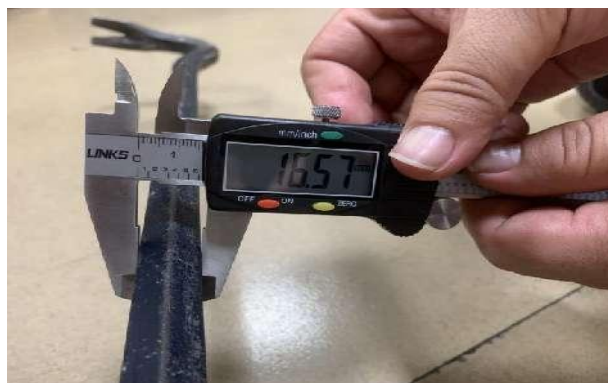
（7）与郝某一起坠落井道底坑的撬棍（事发后由当地公安部门作为物证保存）为铁质，六边形，测量其直径为 16.57mm（图 17），长度为 915mm（图 18），撬棍头部为 100mm 弯头（图 19）。

置应能检测出直径不小于 50mm 放置轿厢地面处的障碍物;”该撬棍直径为 16.57mm，直径较小且处于电梯门防夹装置光幕无法感应范围内。

图 17 郝某使用的撬棍直径

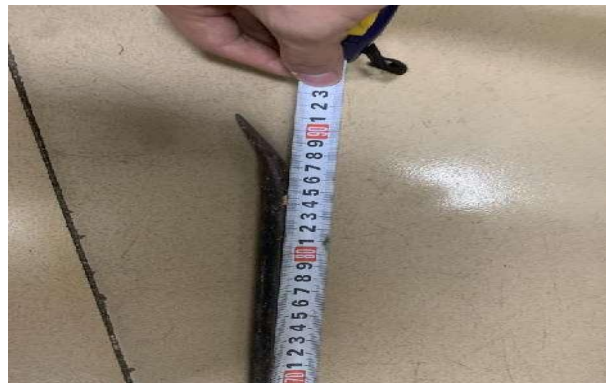
图 18 郝某使用的撬棍长度

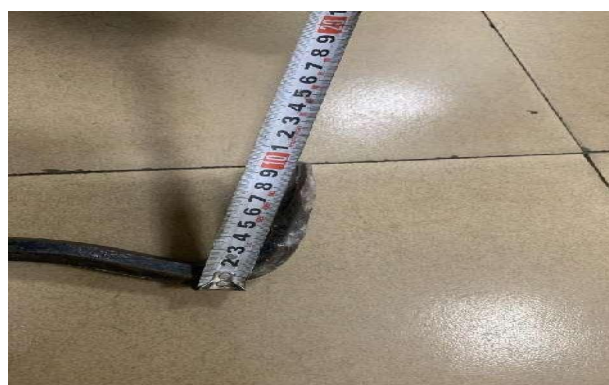
图 19 郝某使用撬棍头部长度

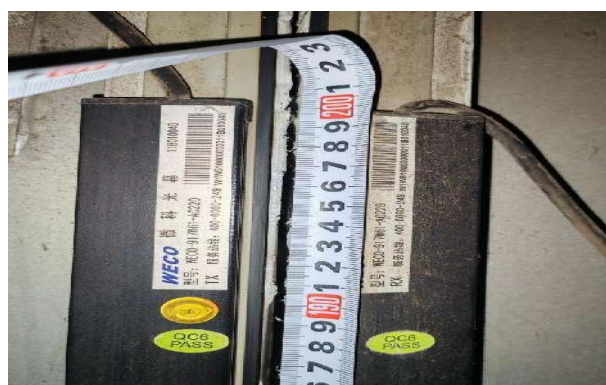
行电梯防夹触发装置功能试验。经测试，电梯防夹装置功能有效。该电梯的层门防夹装置为红外线光幕，型号为 WEC0-917W61-AC220。现场测量光幕长度为 1957mm，其顶部到轿厢地坎高度为 1970mm（图 20），底部到轿厢地坎高度为 16mm（图 21），固定在轿门边框处。查阅出厂资料得知，该光幕的红外发射/接收管数量为 17 对，防护高度为 20-1841mm，即该光幕最低感知高度为 36mm，最高感知高度为 1857mm。

图 20 电梯层门防夹装置顶部到轿厢地坎高度

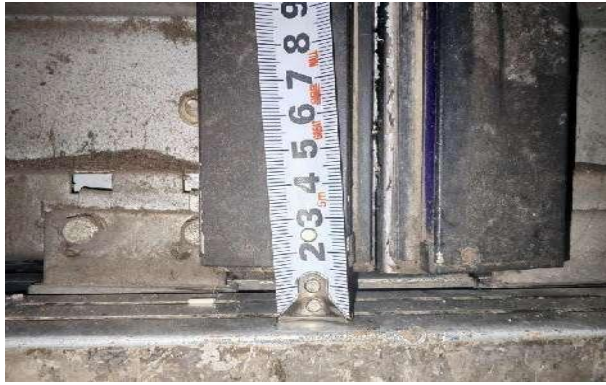
图 21 电梯层门防夹装置底部到轿厢地坎高度

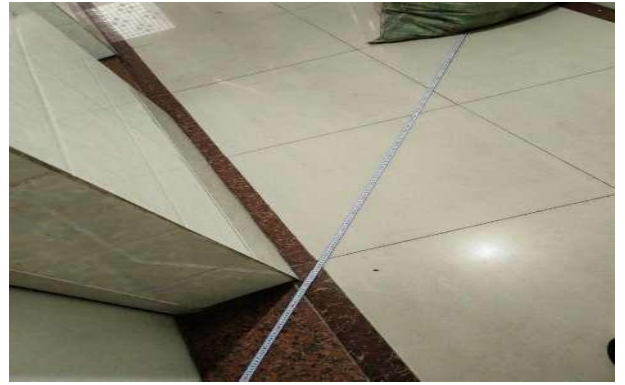
（10）在 12 层楼道内有郝某放置的一袋杂物，距事故电梯 12 楼层门 2.58m（图 22、图 23）。电梯轿厢内遗留两袋杂物、一把废旧椅子（图 24）。

图 22 楼道内郝某放置一杂物距层门的距离

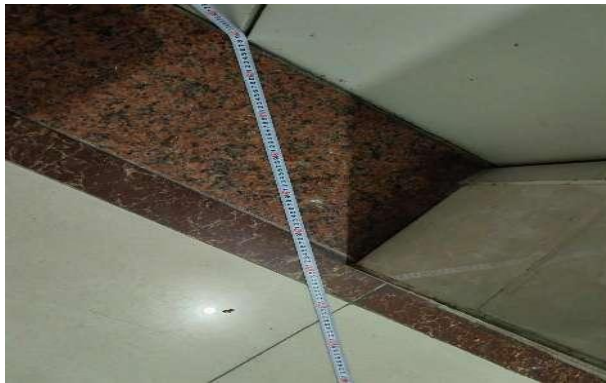
图 23 楼道内郝某放置一杂物距层门的距离

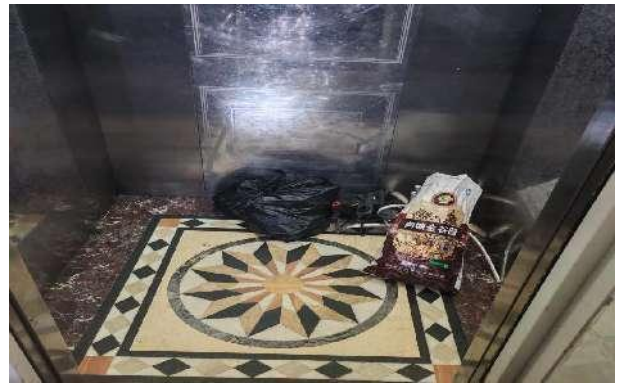
图 24 郝某在电梯轿厢内遗留物品

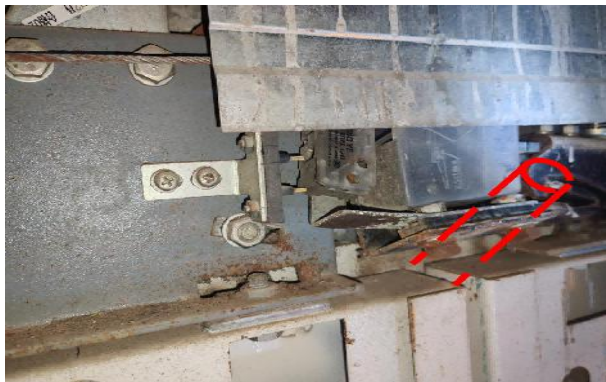
图 25 撬棍在层门门锁上作力

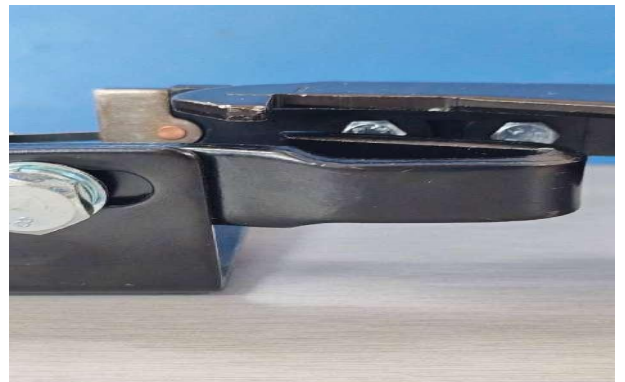
图 26 撬棍作用力致主门锁锁舌横向侧移
