# 东莞市塘厦镇“4·26”一般简易升降机坠落 事故调查报告

东莞市塘厦镇“4·26”一般简易升降机坠落事故调查组

2025 年 8 月

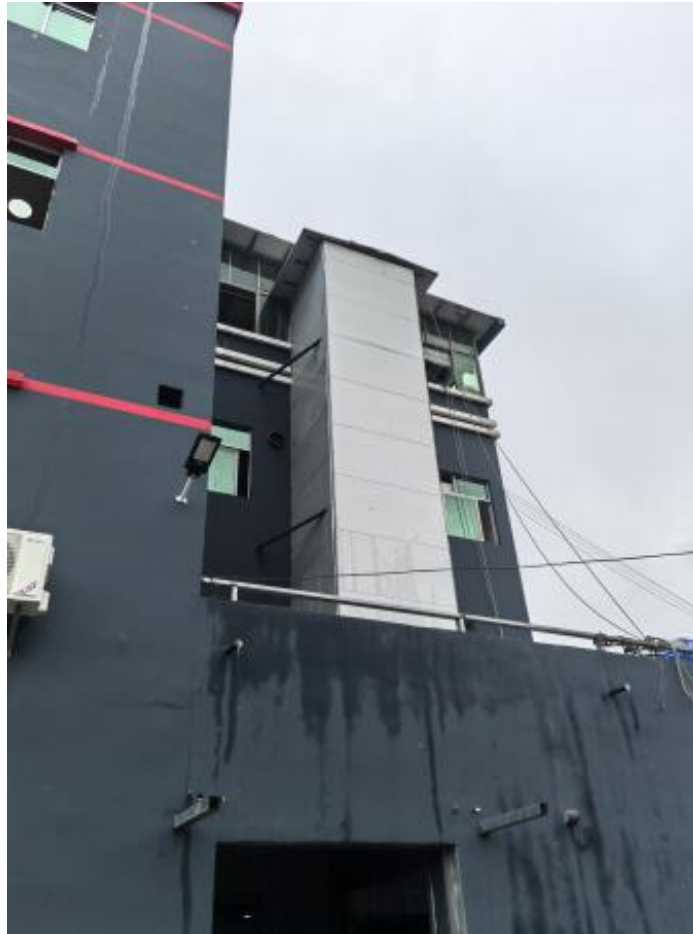
（1）涉事简易升降设备安装在厂房右侧，设备井道贯穿二楼平台，共 4 层 4 站，提升高度约 12.95 米（见图 1）。

图 1 涉事简易升降设备安装位置与外围图

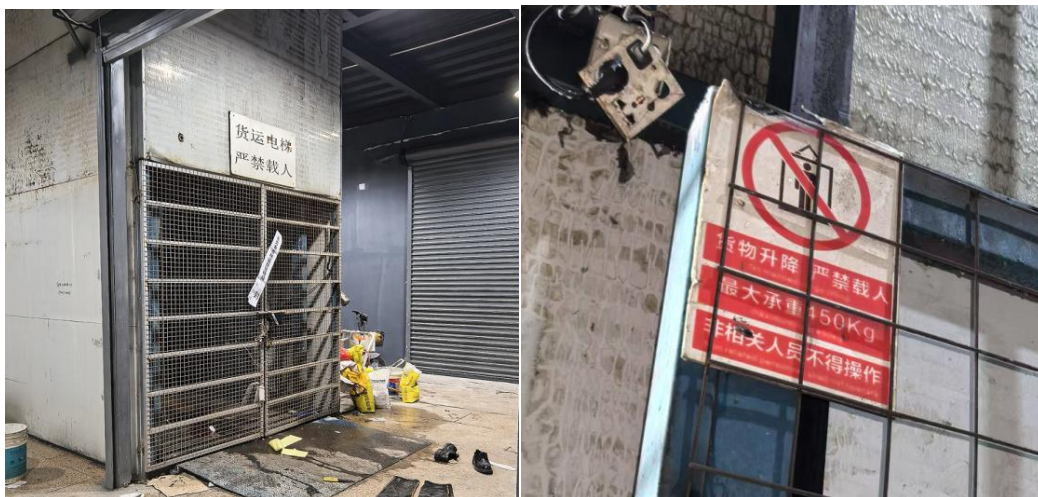
（2）东科公司未能提供涉事设备的产品质量证明等文件，无法确定涉事设备额定载重量，且涉事设备未办理使用登记，未经相关部门检验。涉事设备一楼层门前贴有“最大承重 450Kg，严禁载人，非相关人员不得操作”的标识牌（见图 2）。

图 2 涉事简易升降设备相关标识

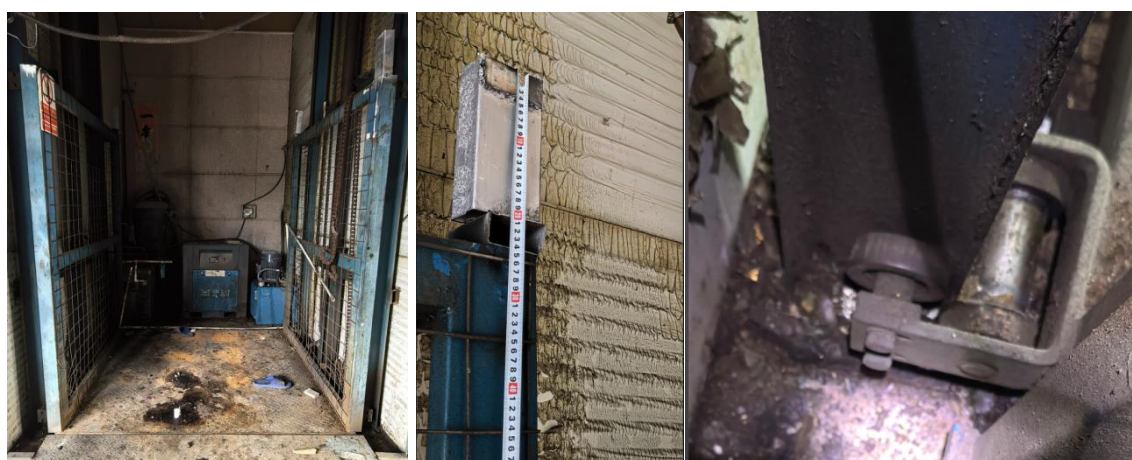
（3）涉事设备载物“货厢”实测长宽高为 1.80 米 × 1.70 米 × 2.24 米，面积 3.06 m<sup>2</sup>。“货厢”围栏顶处四个角分别焊接加高了一根 0.24m 的方钢，使载物“货厢”的高度由原 2.0 米加高到 2.24 米，在方钢处焊接两根横梁，“货厢”前端横梁焊接于两方钢上方，“货厢”后端横梁焊接于方钢之间。“货厢”沿货厢四角垂直固定的 H 型钢上下运行（见图 3）。

图 3 涉事简易升降设备载物平台

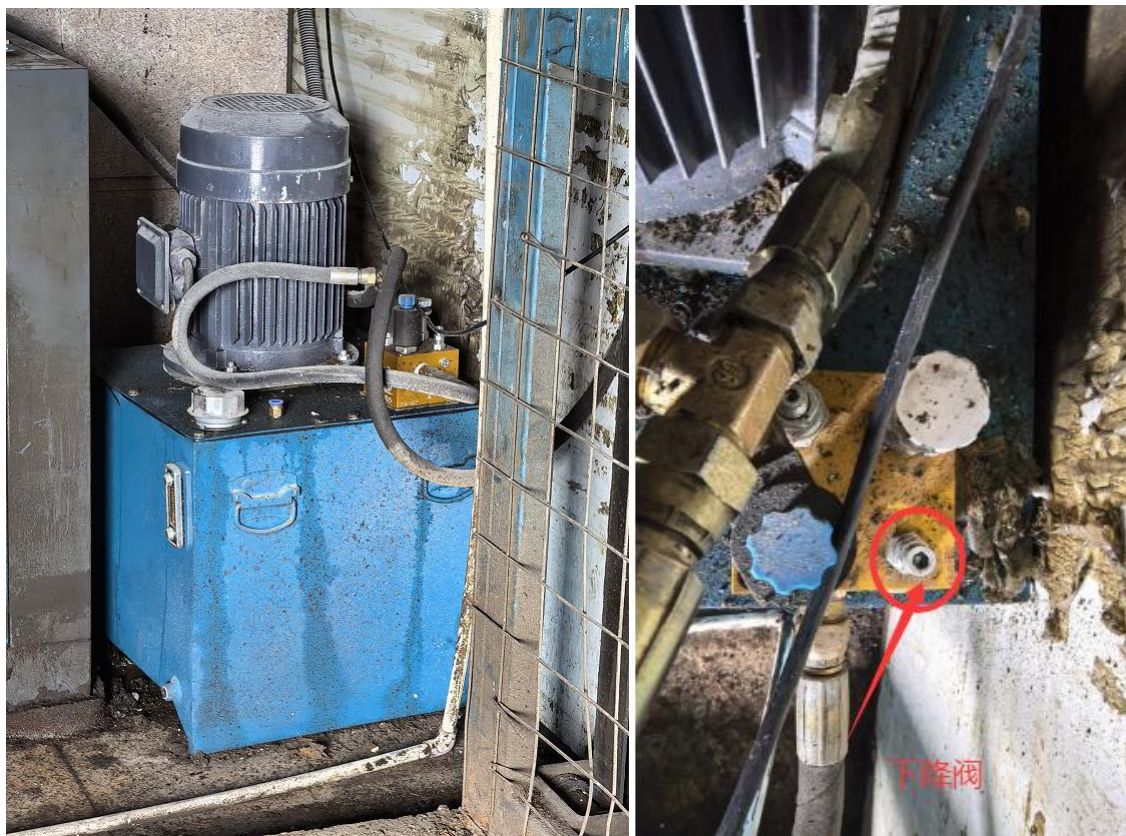
（4）涉事设备动力装置为液压泵站（见图 4），液压泵站集成了多种液压阀，其中具有手动下降阀（见图 4），液压泵站与液压缸连接管路正常，无明显漏油。

图 4 液压泵站

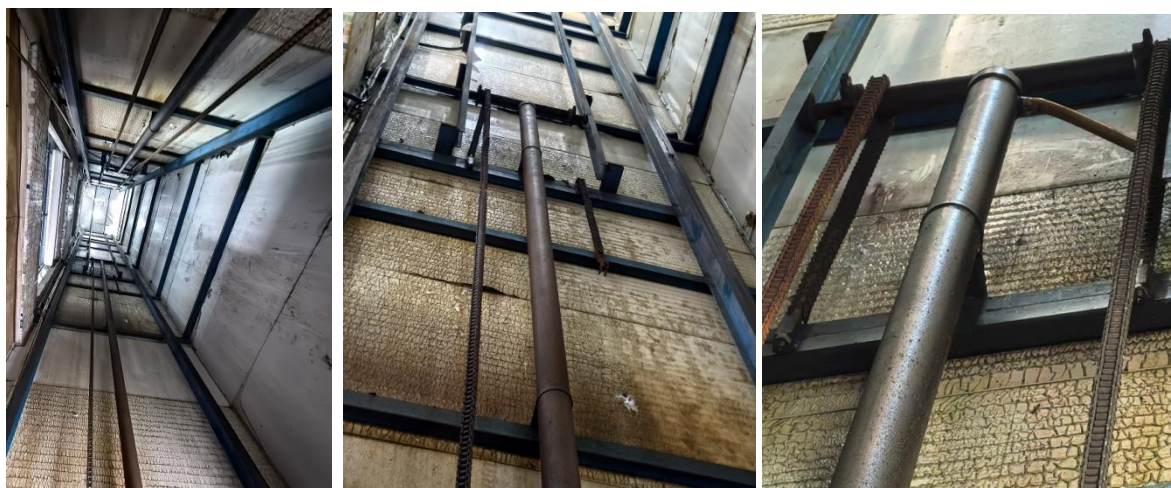
（5）涉事设备顶升与传动装置安装于钢结构井道内，“货厢”两侧对称设置两条液压油缸，每条油缸上端与支承横担连接，支承横担两端各设置 1 个链轮，共设有 4 条链条（见图 5）；现场链条一端与“货厢”采用销轴连接，一端采用销轴、螺杆与螺母固定在架体横梁上。现场液压缸柱塞完全回缩，链条从链轮脱出，右侧一根链条断裂。

图 5 顶升与传动装置

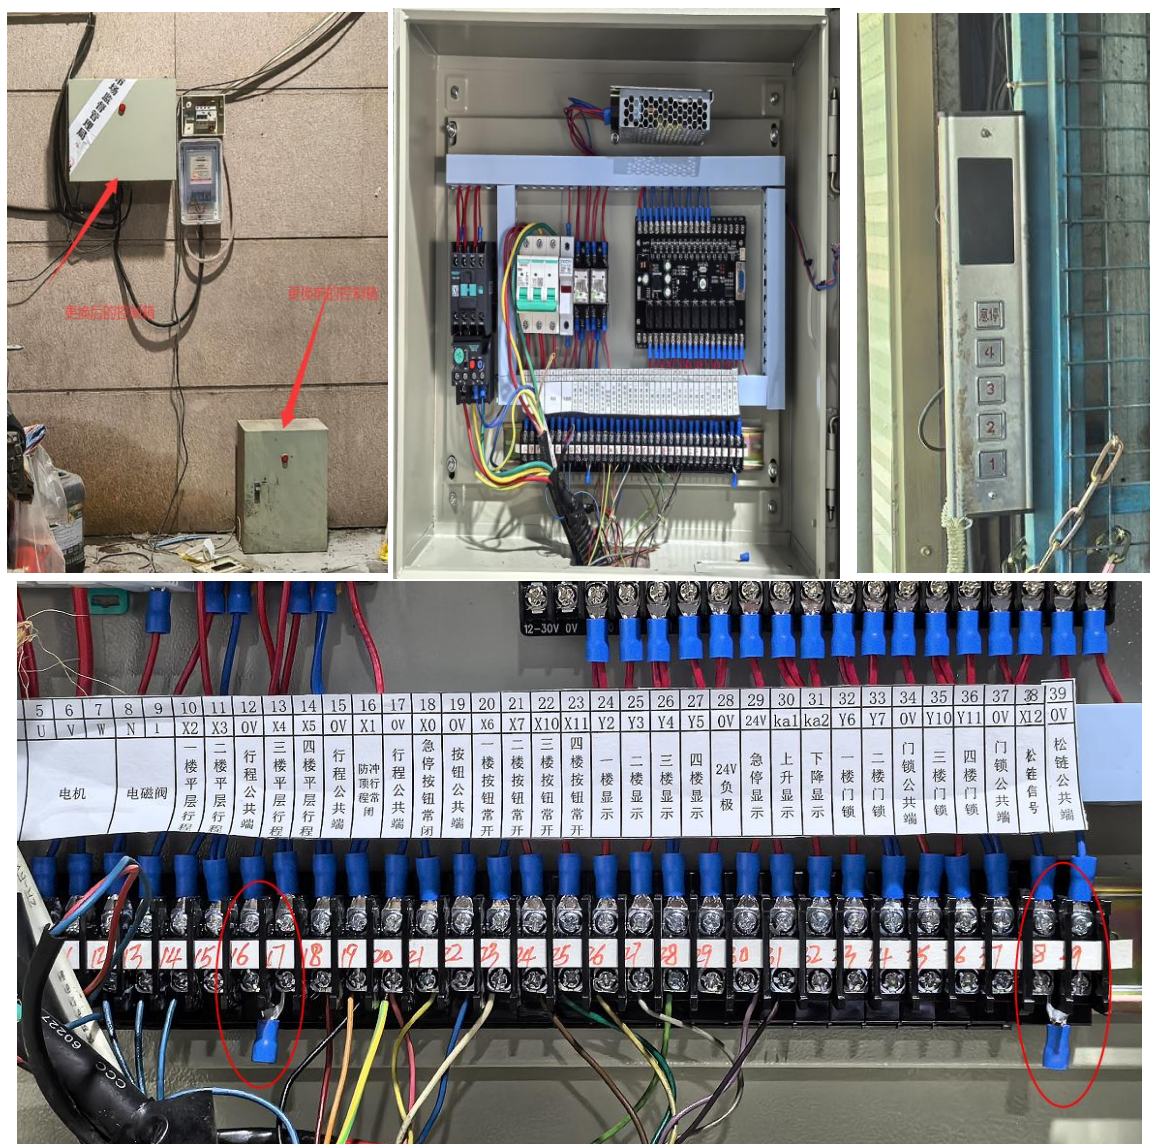
（6）涉事设备控制装置与控制柜（见图 6），防冲顶行程和松链信号端口短接。

图 6 控制装置与控制柜

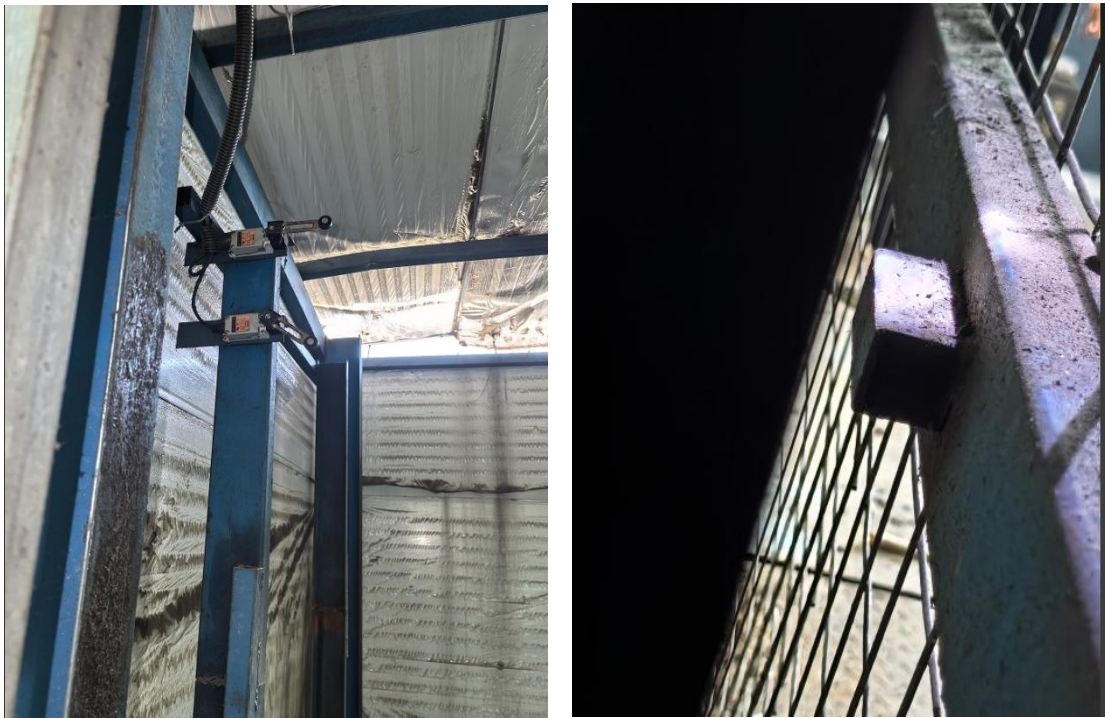
（7）涉事设备四楼平层限位开关与防冲顶行程开关安装于井道右侧液压缸柱塞导轨上（见图 7）。

图 7 四楼平层限位开关与防冲顶行程开关

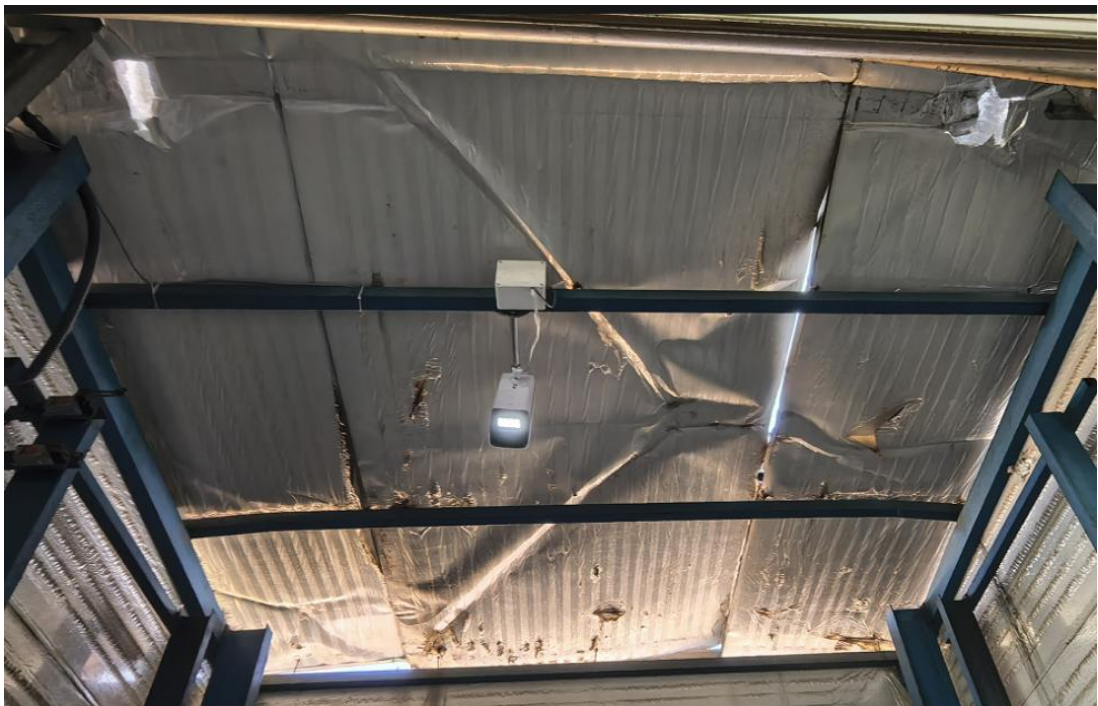
涉事设备井道顶棚有孔洞。经查看监控视频，该孔洞为涉事设备冲顶后产生的（见图 8）。

图 8 顶棚被冲顶后撞穿的孔洞

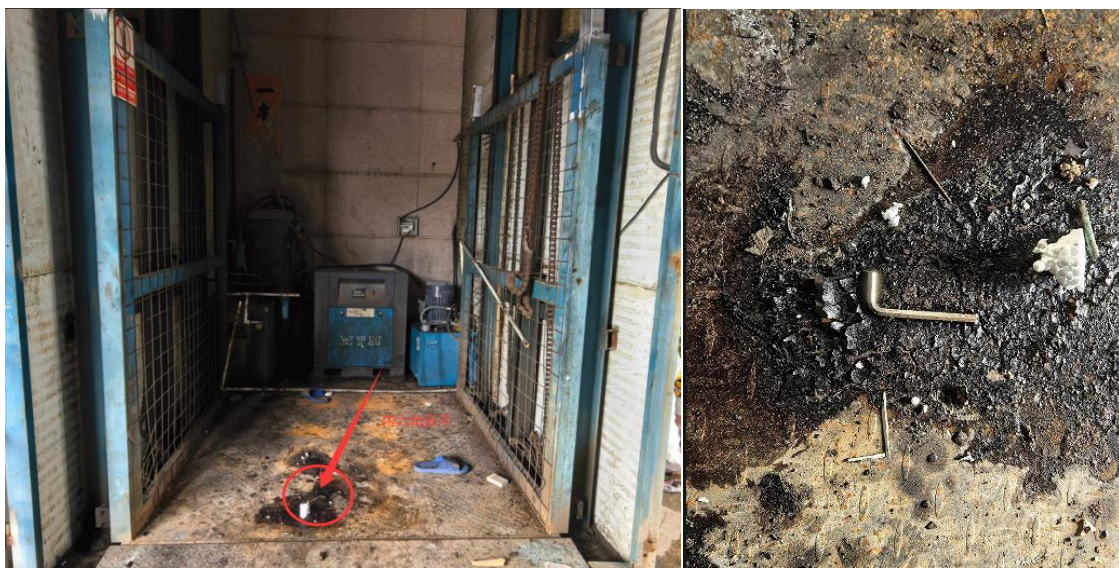
（8）在涉事设备载物“货厢”内发现一内六角扳手（见图 9）。

图 9 内六角扳手

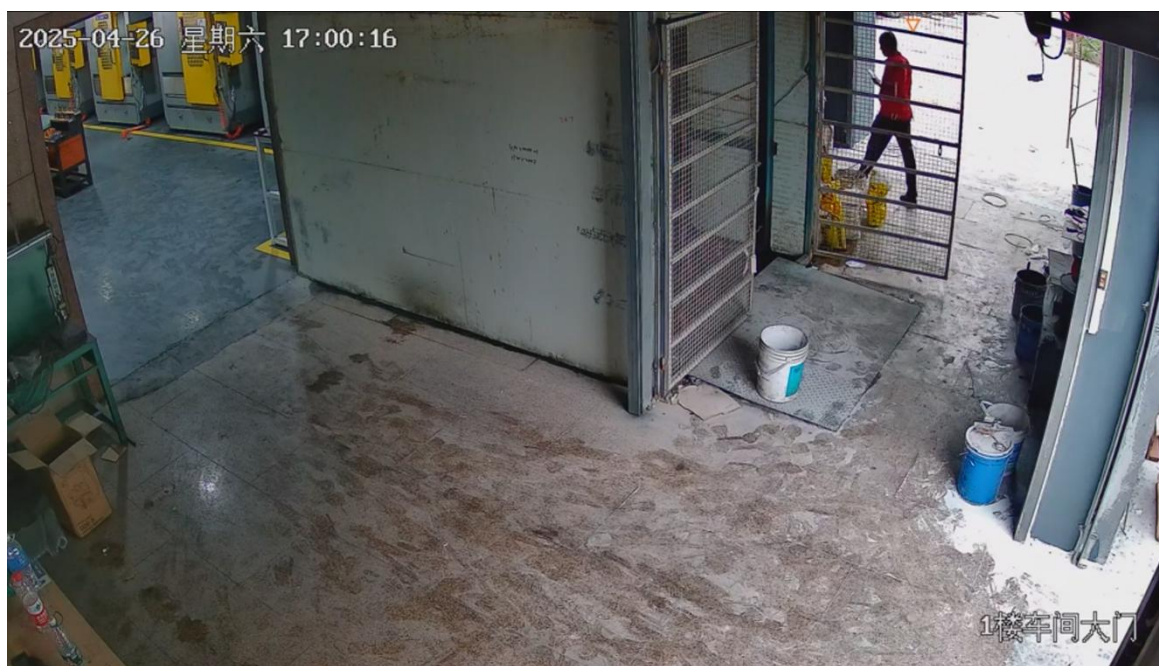
根据监控视频、询问笔录和现场勘察等证据，现将事故经过还原如下：2025 年 4 月 26 日 13 时 30 分许启登公司维修人员黄金生与肖华南更换完控制柜并调试完后，经陈志强确认，涉事设备可正常运行，黄金生与肖华南便离开。16 时 48 分涉事设备出现故障，停靠在三楼与四楼之间。17 时 00 分 16 秒陈志强进入涉事设备控制柜处后（见图 10），涉事设备向上运行。17 时 00 分 40 秒涉事设备发生冲顶（见图

图 10 陈志强进入简易升降设备控制柜处

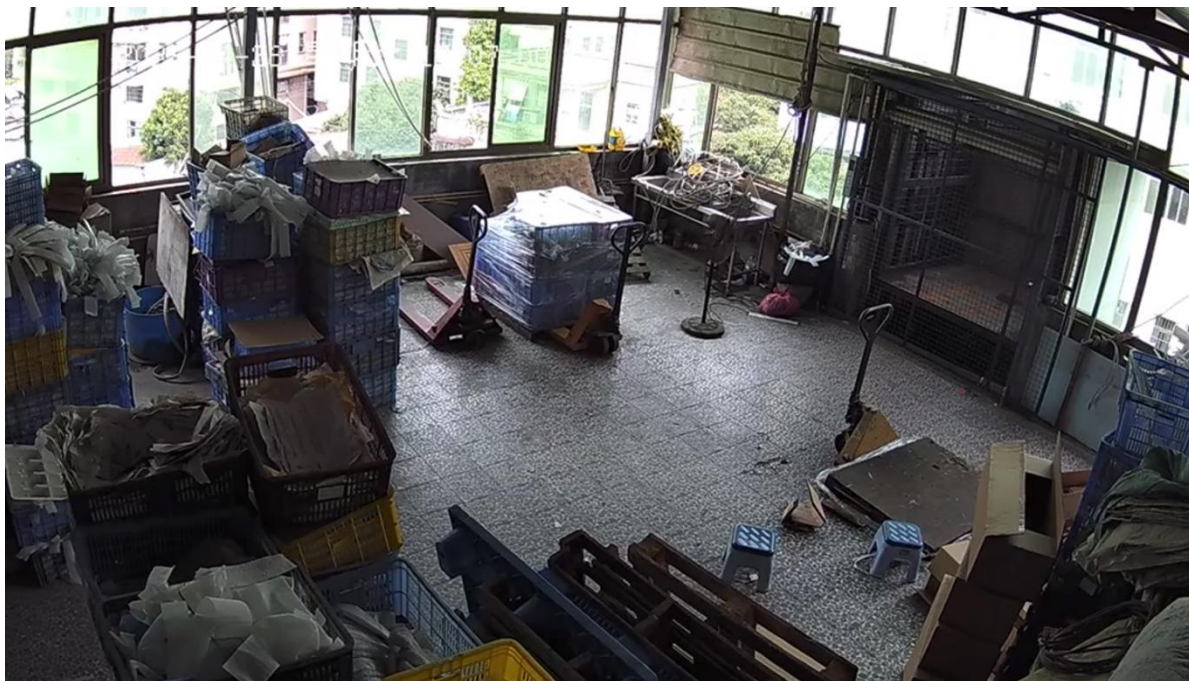
11)，其上端后横梁掉落。17 时 00 分 41 秒陈志强从控制柜处出来查看涉事设备（见图 12）。随后与刁元均上拿着内六角扳手，多次进入一楼涉事设备液压泵站处进行操作（见图 13、图 14），对设备进行手动降压（见图 18），使液压缸柱塞下降。但因“货厢”已冲顶卡住，未与液压缸柱塞同时下降，此时“货厢”处于悬空状态。17 时 22 分 35 秒陈志强先进入涉事设备“货厢”查看（见图 15），17 时 22 分 41 秒后刁元均左脚先踏上“货厢”，17 时 22 分 43 秒刁元均重心进入“货厢”时，涉事设备“货厢”坠落（见图 16）。17 时 22 分 46 秒，“货厢”坠落至 1 楼地面（见图 17）。

图 11 平台冲顶

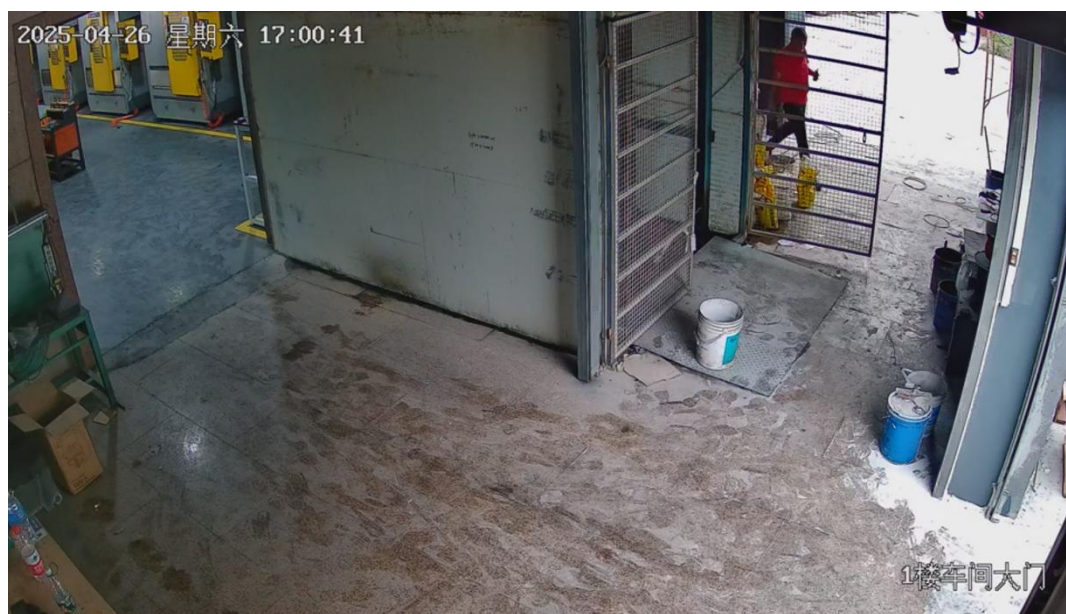
图 12 陈志强从控制柜处

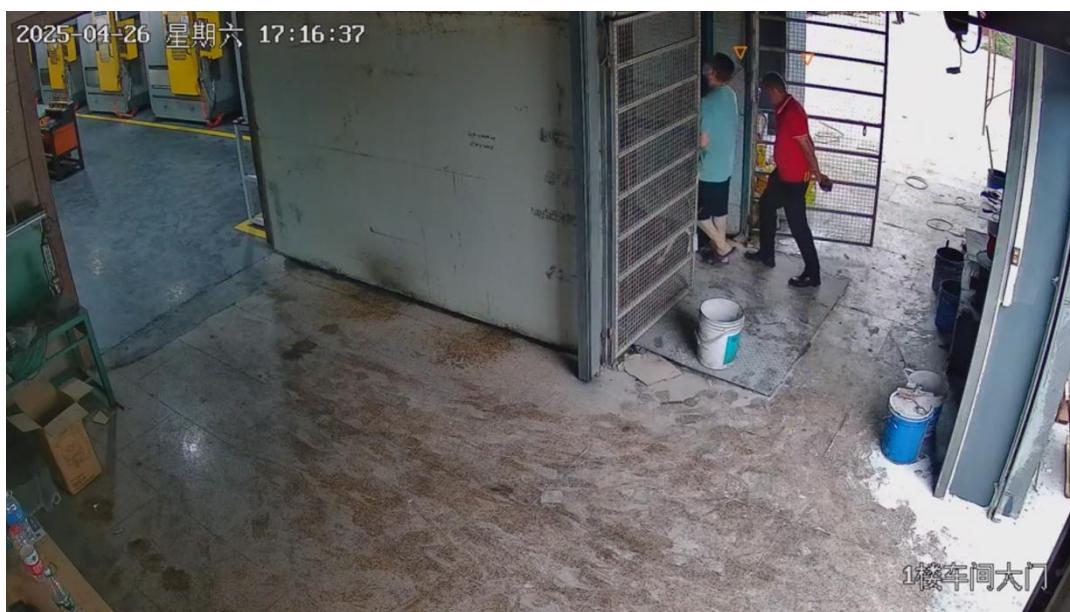
图 13 进入一楼简易升降设备液压泵站处

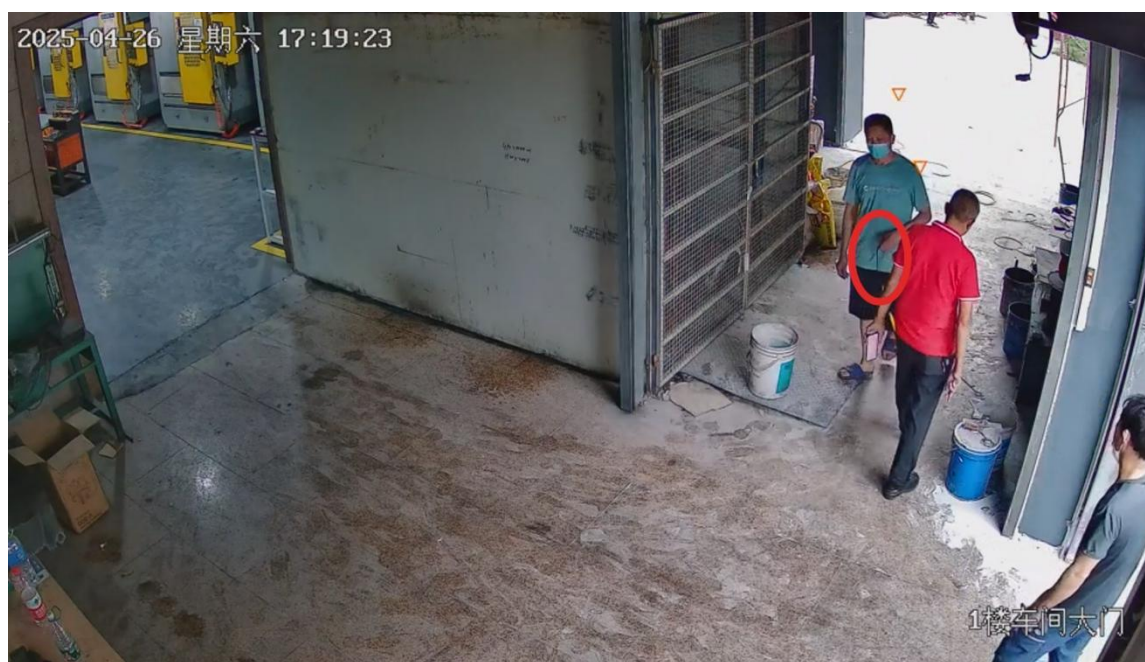
图 14 刁元钧手上拿着内六角扳手

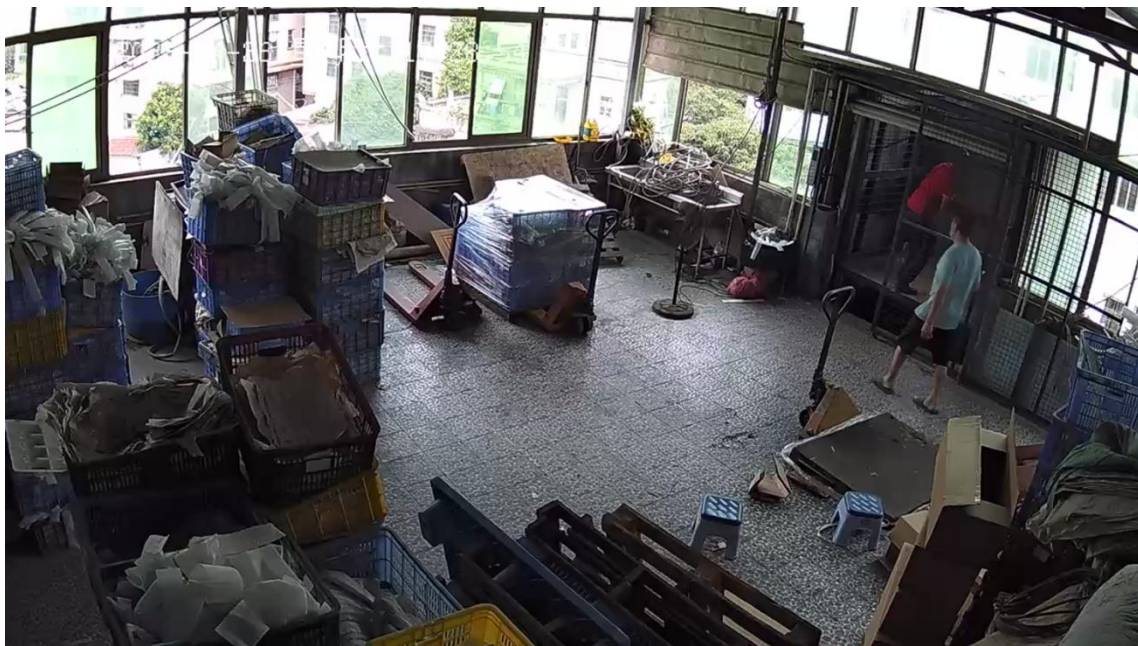
图 15 陈志强先进入“货厢”

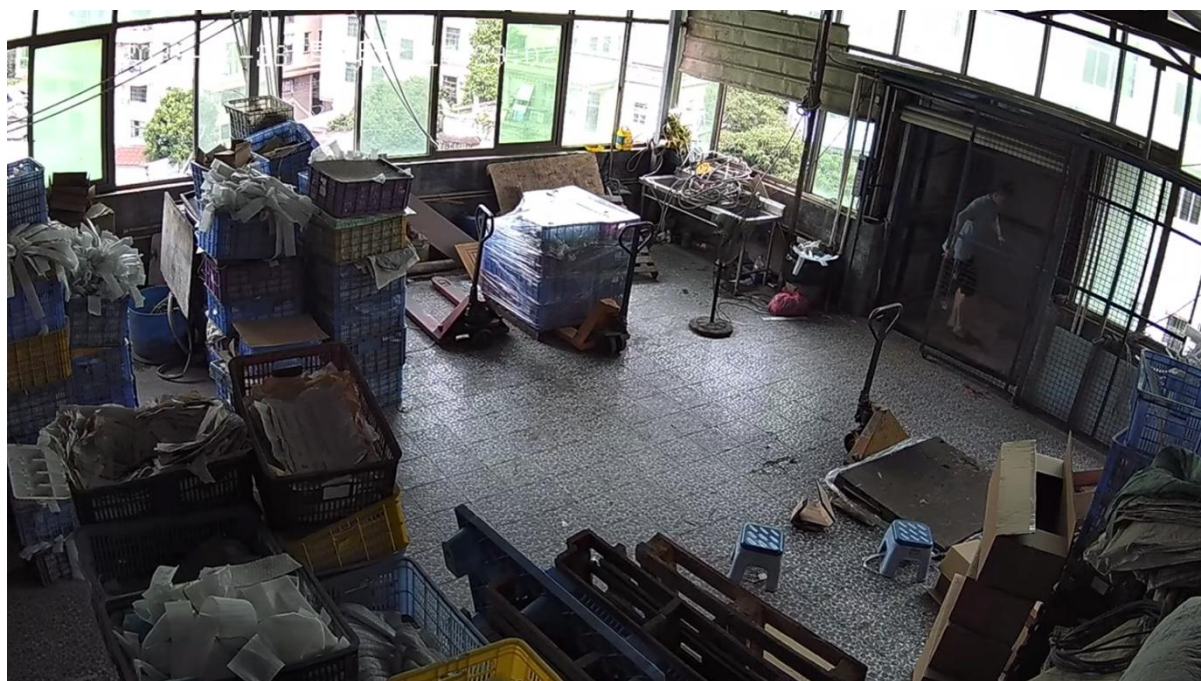
涉事设备发生冲顶后，陈志强与刁元均多次进入一楼设备液压泵站处，刁元均使用内六角扳手操作手动下降阀，使液压缸柱塞下降至最低位，但“货厢”因冲顶卡住，并未与液压缸一同下降。当液压缸柱塞下降至最低位后，此时“货厢”处于悬空状态，“货厢”仅依靠其加高的两个方钢与井道顶棚之间的摩擦力支撑。陈志强一人进入“货厢”后，“货厢”加上陈志强一个人的总重力小于两个方钢与井道顶棚之间的摩擦力，此时“货厢”仍能保持悬空状态。刁元均进入“货厢”后，“货厢”加上两个人的总重力大于两个方钢与井道顶棚之间的摩擦力，“货厢”在重力的作用下与两人一同从四楼坠落至一楼。

图 16 载物“货厢”开始坠落

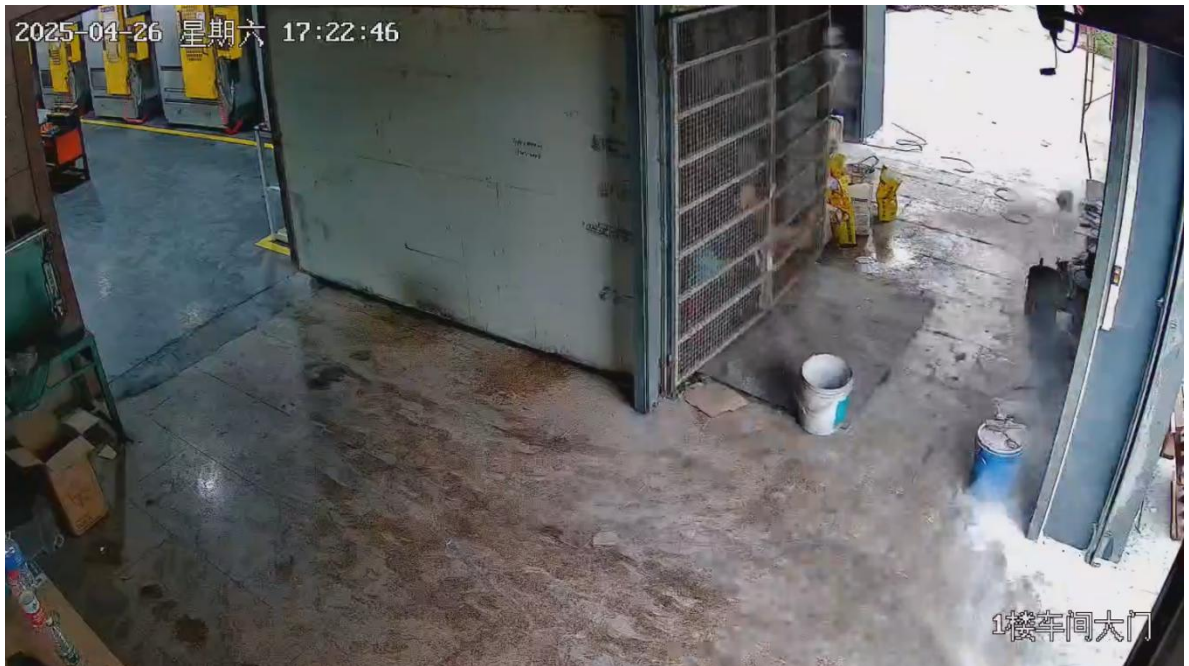
图 17 坠落一楼地面
