# 东莞市长安镇“6·30”一般电梯挤压事故 调查报告

东莞市长安镇“6·30”一般电梯挤压事故调查组

2024 年 10 月 31 日

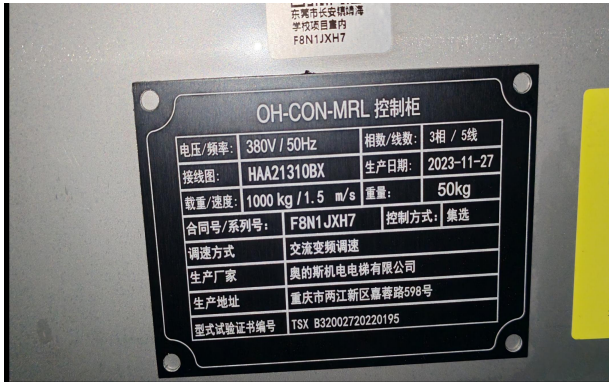
产品编号：F8N1JXH7（见图 1、2，图片见附件，下同）

图 1 电梯控制柜铭牌

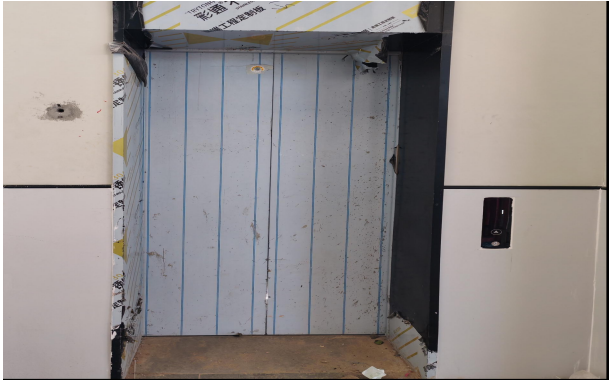
图 2 电梯整体外观

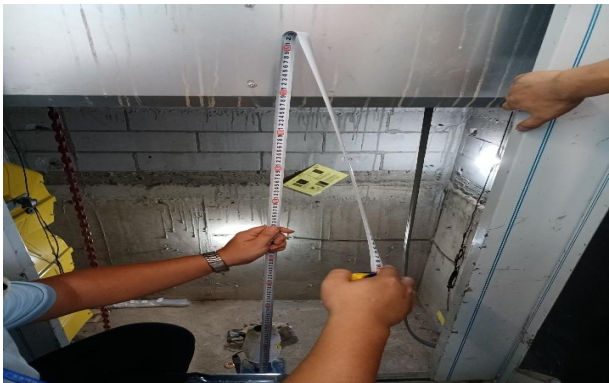
由于消防人员救援需要，电梯轿厢由事发时停留在 1 楼平层位置上升至 1 楼与 2 楼之间，轿厢护脚板高出 1 楼层门地坎约 1070mm（图 3），电梯轿顶检修开关已动作，处于检修状态<sup>1</sup>（经调查，是救援时才动作了此开关），控制柜未见人为短接情况。1 楼层门外消防迫降开关未完成安装（图 4），井道内消防开关连接线已与开关断开（图 5）。通过连接控制柜服务器可见电梯报 EFO 故障代码（图 6），对比故障代码表后明确电梯处于消防迫降状态<sup>2</sup>（图 7）。电梯层门外的地面放有安全带。

图 3 电梯轿厢护脚板到开关  
安装位置 1 楼层门距离

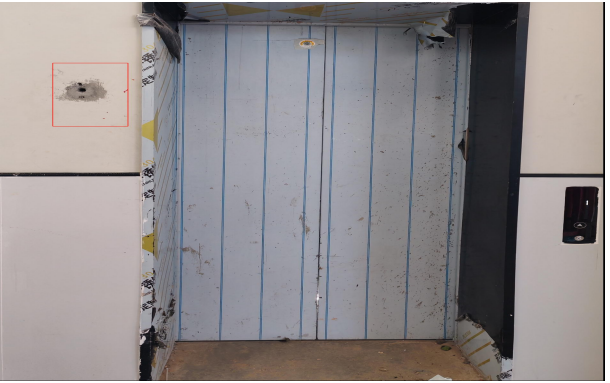
图 4 1 楼层门外消防迫降开关  
安装位置

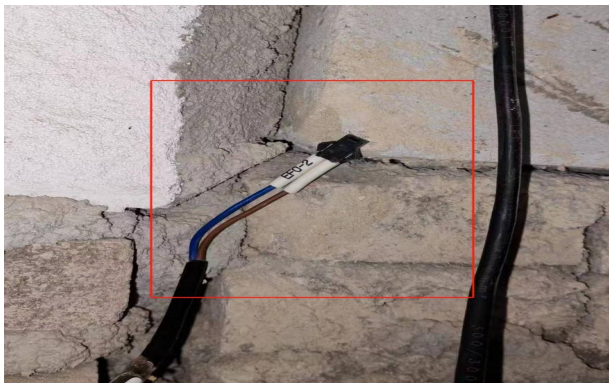
图 5 消防开关连接线与开关断开

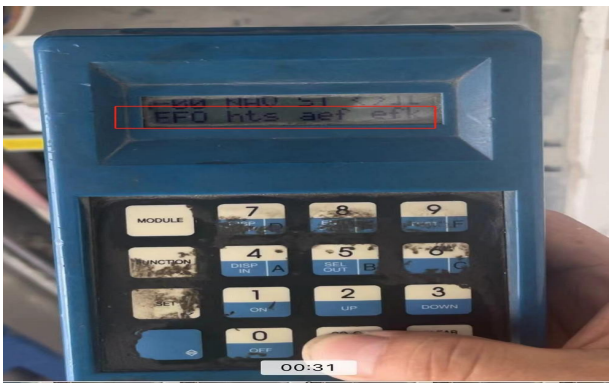
图 6 电梯报 EFO 故障代码

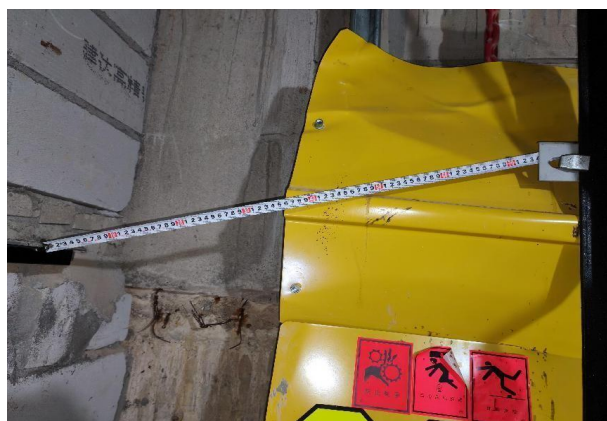
(2) 人员挤压发生的位置处于轿厢与对重隔障防护装置之间，对重隔障有较严重的变形情况。涉事电梯的底坑深度约为 1720mm。下极限开关支架距离底坑地面约 1950mm。下极限开关支架距离 1 楼层门地坎约 740mm（图 8）。结合现场情况，推断李某当时在井道内是把下极限开关支架和层门地坎作为落脚点进行安装作业（图 9）。底坑中的急停开关验证有效，开关处于非停止状态（图 10）。

图 8 下极限开关支架与 1 楼层门地坎距离

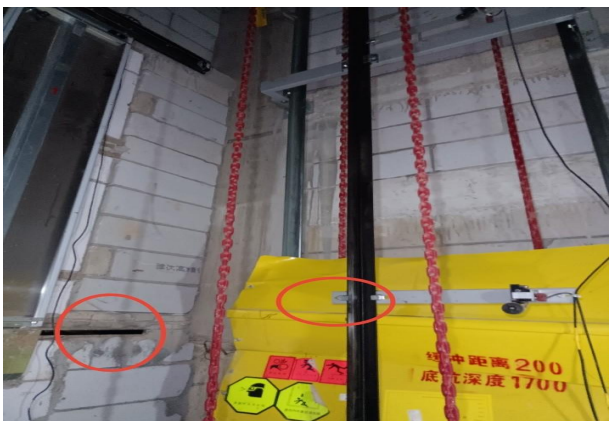
李某和陈桔阳在将置于井道内的电梯消防开关重新安装在层站外的过程中，李某未按照施工安全规范的要求佩戴安全帽和佩带安全带，在未按下位于井道内的急停开关使电梯停止运行的情况下直接进入井道，站立在电梯轿厢运行区域内的层门地坎左侧及下极限开关支架上进行安装作业。根据现场施工工序要求，李某要先把电梯消防迫降开关从连接线上断开，再把 1 楼电梯层门关闭至还剩约 180mm 左右才能把消防迫降开关连接线从预留的孔洞引出来，在陈桔阳离开现场后，电梯层门在缺乏顶门器等工具且无人协助的情况下，李某在井道内无法独自维持 1 楼层门的半关闭状态，致使层门意外关闭，门锁回路接通。由于该消防迫降开关为常闭开关，此时已断开消防开关的电梯处于消防迫降状态，当

图 9 作业时二个落脚点

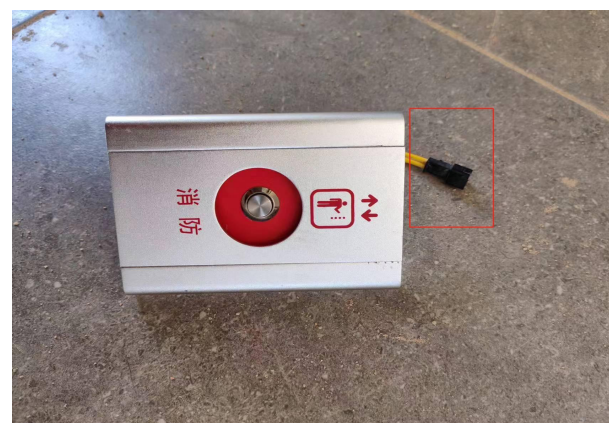
(3) 涉事电梯的消防迫降开关安装位置为层门外左侧（根据调查，事故发生前该消防迫降开关已连接好放置在井道内），安装过程需安装人员在井道内先将消防迫降开关面板与连接线断开（图 11），且层门必须关闭至还剩约 180mm（图 12），后通过预留孔洞把消防开关连接线引出连接消防迫降开关面板。根据电气原理图示（图 13），消防迫降开关为常闭开关，断开消防迫降开关后电梯处于消防迫降状态。

图 11 消防迫降开关面板

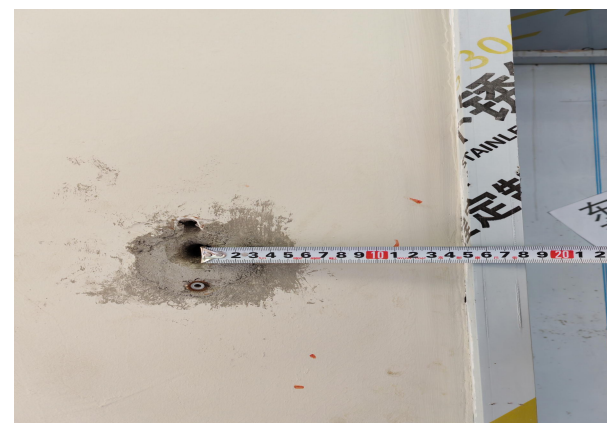
图 12 消防迫降开关与层门距离
