# 东莞市松山湖高新区“7·11”一般电梯挤压 事故调查报告

东莞市松山湖高新区“7·11”一般电梯挤压事故调查组

2025 年 10 月 29 日

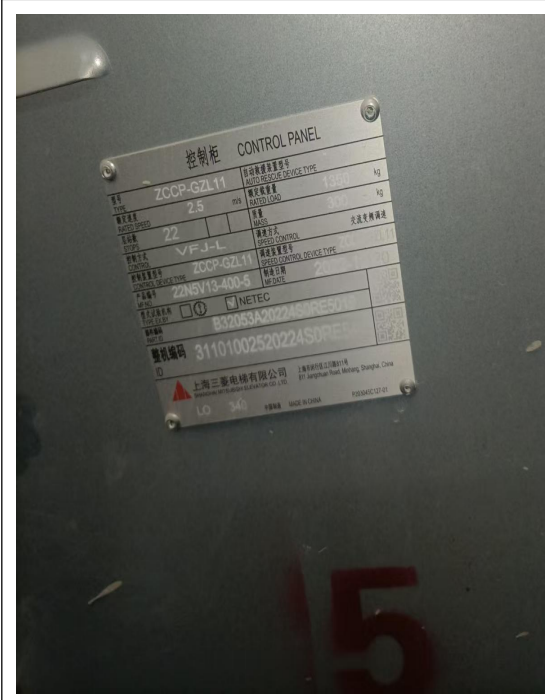
产品编号：22N5V13-400-5（见图1、图2）

图 1 涉事电梯控制柜铭牌

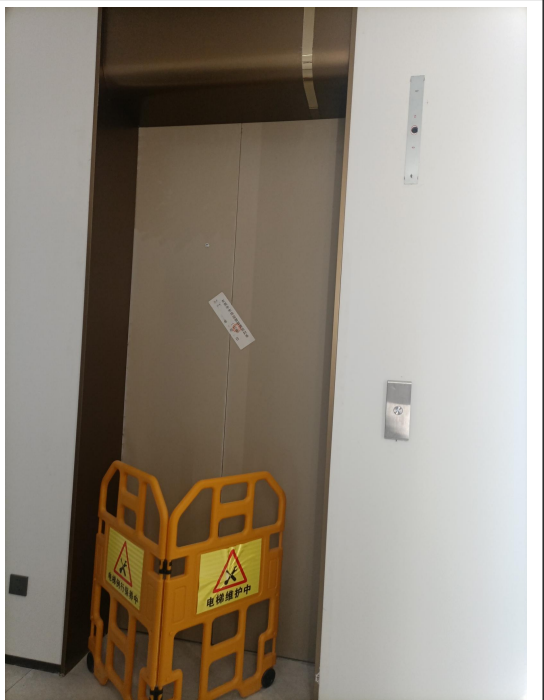
图 2 涉事电梯负二楼层门整体外观

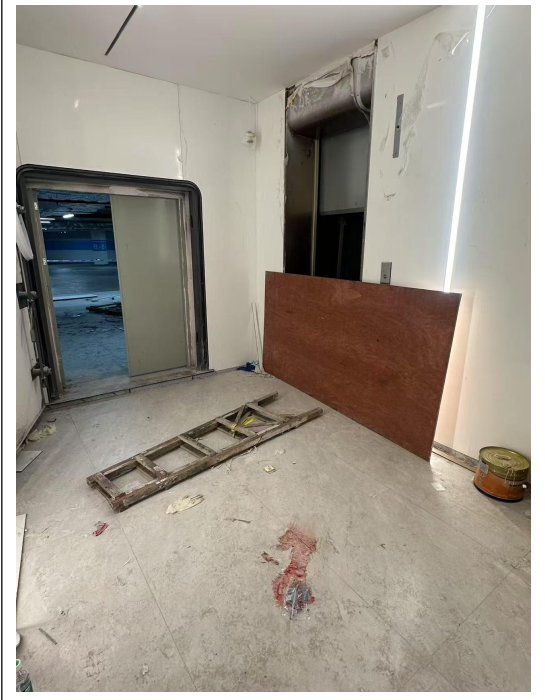
（1）2025年7月11日技术人员现场勘测时发现，涉事电梯的轿厢停在负一楼与负二楼之间（见图3），电梯轿顶检修开关已动作，处于检修状态<sup>2</sup>（经调查，该开关是邓奎在协

图 3 涉事电梯轿厢停靠位置

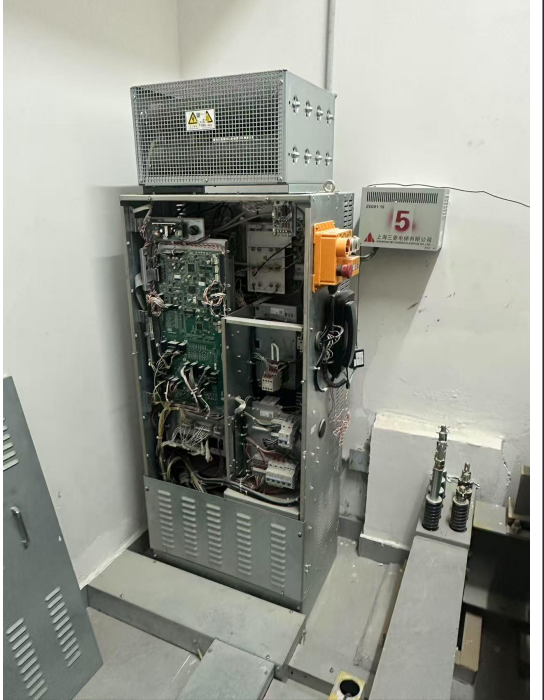
助消防人员救援时动作的), 控制柜未发现人为短接情况(见图4)。负二楼层门外电梯“到站指示灯”未完成安装(见图5), 底坑内“进入底坑时的停止装置”(以下简称“停止装置A”)已被撞击脱离原安装位置且处于未动作状态, “底坑地面上的停止装置”(以下简称“停止装置B”)也处于未动作状态(见图6、图7、图8), 底坑地面发现有一条电梯三角钥匙(见图9)。

图 4 涉事电梯控制柜

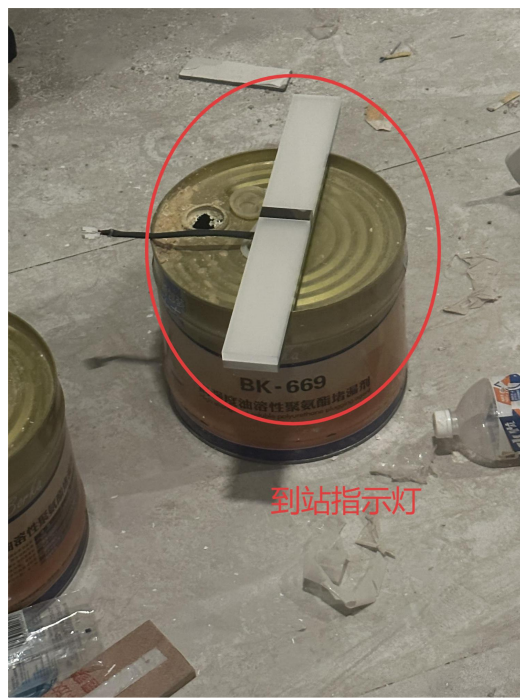
图 5 涉事电梯未完成安装的到站指示灯

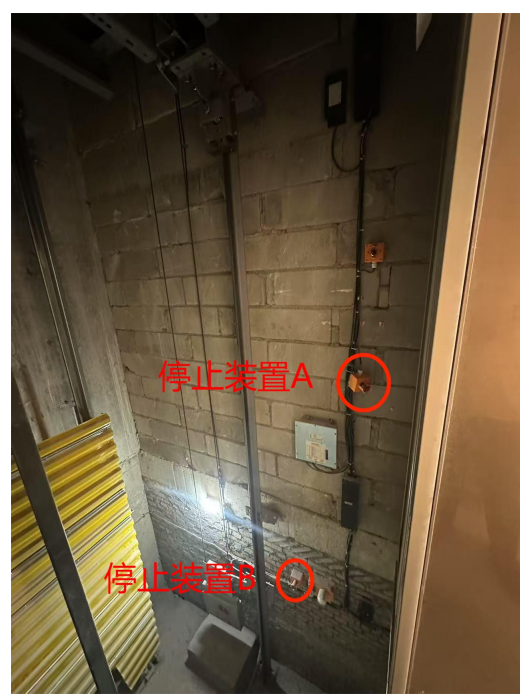
图 6 涉事电梯底坑停止装置

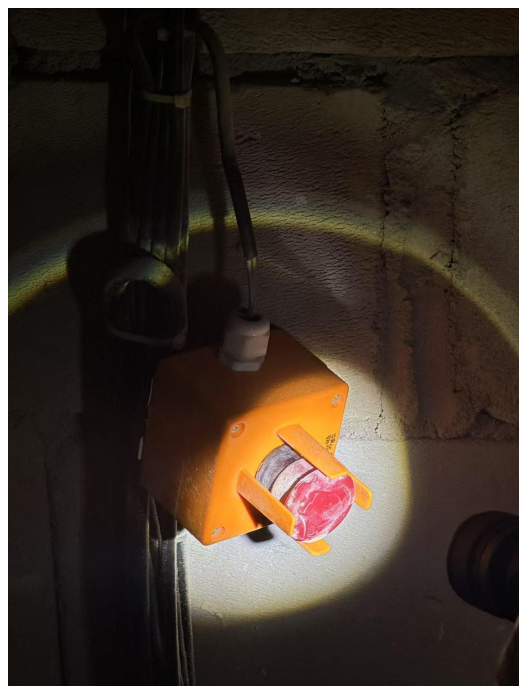
(2) 薛亮被挤压的位置处于轿厢底梁与维修爬梯之间, 维修爬梯顶部有较严重的破损情况。涉事电梯的底坑深度为1.88米, “到站指示灯”井道内接线端口的预留孔洞(见图10), 距离底坑地面高度约为4.25米, 距离电梯层门框的水平距离约为0.24米, 结合笔录和现场勘测情况, 薛亮应该在事发时站在维修爬梯顶端, 在井道内进行“到站指示灯”接线作业。井道内停止装置A及停止装置B经验证, 均有效, 且均处于非动作状态(见图7、图8)。

图 7 涉事电梯进入底坑时的停止装置  
(停止装置 A)

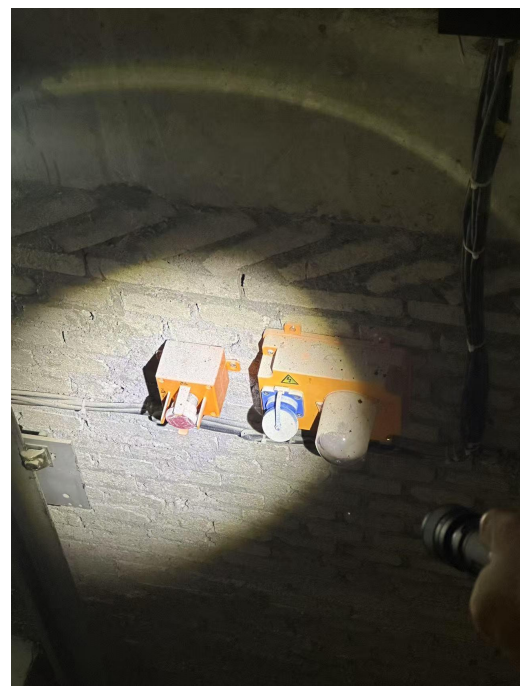
图 8 涉事电梯底坑地面上的停止装置  
(停止装置 B)

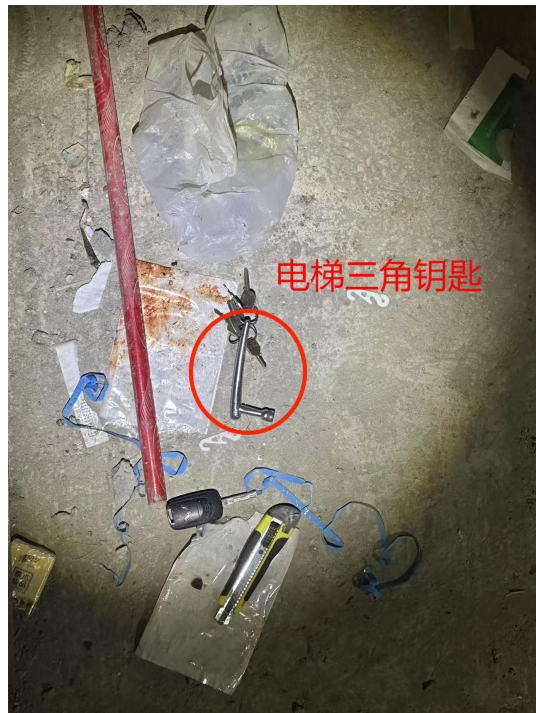
图 9 涉事电梯底坑地面上的电梯三角钥匙

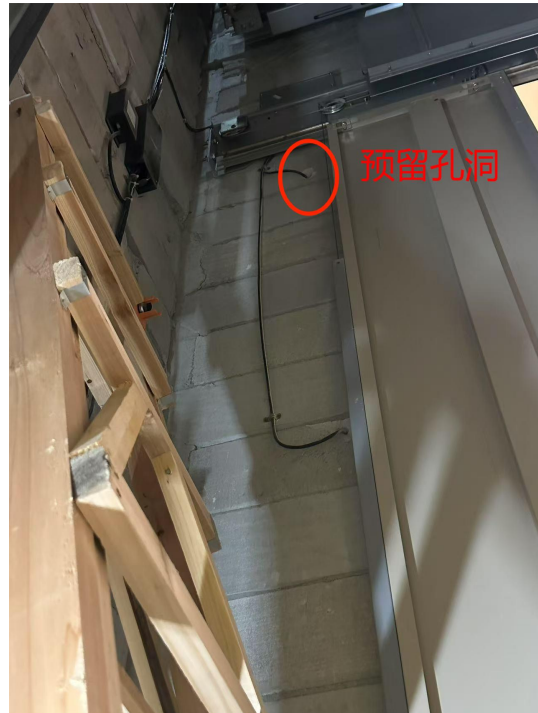
图 10 涉事电梯井道内到站指示灯接线端口预留孔洞

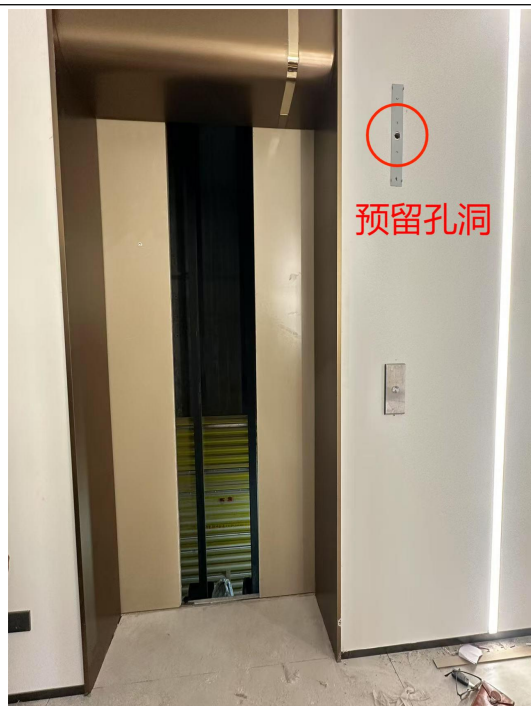
(3) 事故发生前涉事电梯“到站指示灯”已拆卸。涉事电梯负二楼到站指示灯的安装位置为层门外右侧, 距负二楼地面高度约2.37米, 需在底坑内将两扇层门完全关闭或关闭至中间间隙至少剩0.46米左右, 方可露出井道内“到站指示灯”接线端预留孔洞(见图11), 然后通过孔洞接通“到站指示灯”线路。

图 11 事故电梯层门外到站指示灯接线端口预留孔洞

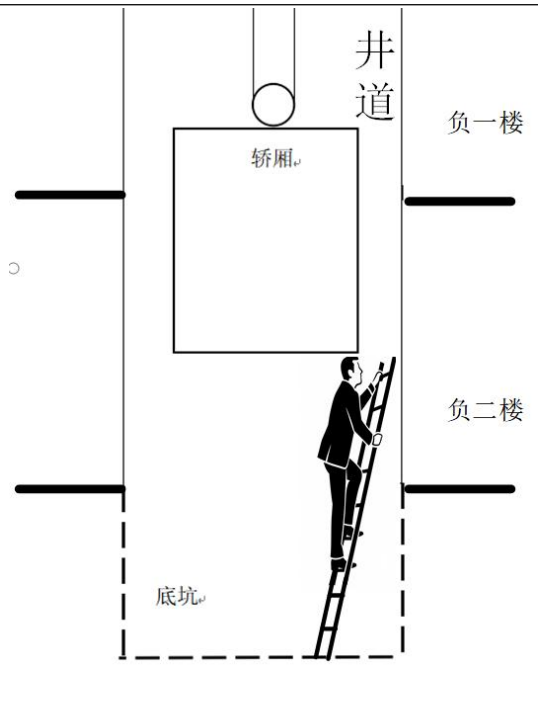
在缺乏顶门器等专用工具且无人协助的情况下，电梯三角钥匙无法长时间维持负二楼层门的开启状态，当电梯三角钥匙脱落时，层门关闭并使门锁回路接通，电梯开始以返平层速度向下运行，导致薛亮被下行的轿厢挤压死亡（见图 12）。

薛亮安全意识淡薄，违规作业是事故发生的直接原因。薛亮在未做好个人劳动保护措施、未按下紧急停止装置、缺乏顶门器等专用工具且无人协助的情况下，违规使用三角钥匙顶住层门阻止运行，进入电梯井道底坑进行作业。当电梯三角钥匙从层门运行轨道处脱落后，电梯层门关闭，并以返平层速度向下运行，导致薛亮被下降的轿厢挤压死亡。

图 12 事故发生示意图

（一）**上菱电梯公司**要深刻汲取事故教训，举一反三，进一步落实企业安全生产主体责任。**一是**严格落实特种设备相关法律法规和安全技术规范，确保“日管控、周排查、月调度”工作机制落到实处；**二是**全面加强员工安全培训教育考核和安全技术交底，从严执行电梯安装人员上岗前电梯安装考核发证，督促从业人员严格执行法律法规要求和公司安全管理规章制度和操作规程；**三是**认真区分不同作业项目的技术侧重与安全风险，建立完善各个作业项目的安全风险管控清单，确保作业人员资质与作业内容相匹配；**四是**切实加大电梯作业现场的安全检查力度，建立定期检查和不定期突击抽查相结合的风险管控机制，组织专人对安装施工现场与维保作业现场进行有效安全监督，坚决杜绝劳动保护措施缺失、单人井道施工作业等违章行为，对发现的安全隐患及时督促整改，及时消除事故隐患。
