# 东莞市横沥镇“7·26”一般电梯坠落 事故调查报告

东莞市横沥镇“7·26”一般电梯坠落事故调查组

2025 年 11 月 25 日

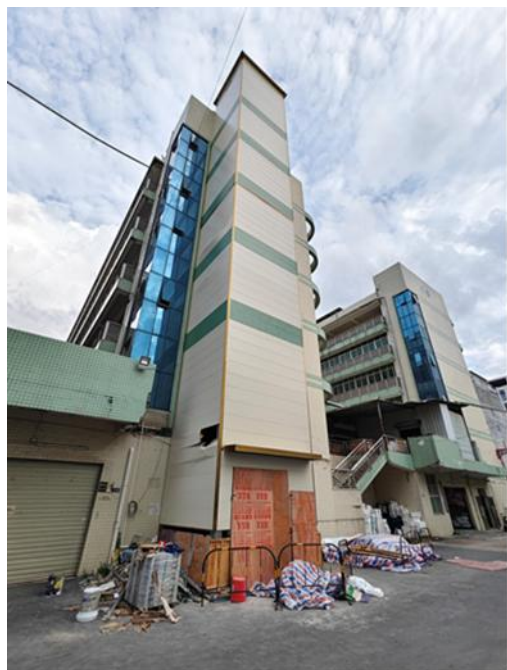
（1）涉事电梯为 7 层 7 站 8 门无机房载货电梯，井道是在建筑外墙加建的钢结构电梯井道（图 1），井道总高度为 26.9m，井道内尺寸为 2.62m×2.85m。

图 1 电梯井道

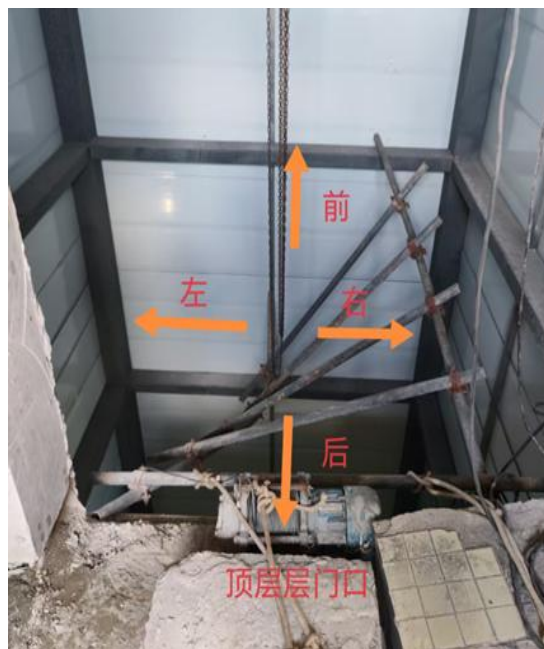
图 2

（2）事故发生在井道顶层，为了方便对现场情况的描述，井道内部的方位的定义如（图 2）所示，后面对井道的勘查及事故的分析所使用的位置描述均按此图。

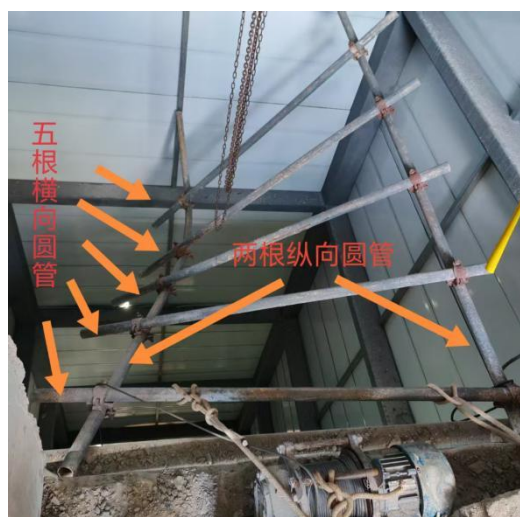
①井道内有一个由变形的圆钢管组成的平台支架（图 3），该平台支架与涉事建筑物顶层楼层板齐平，支架的结构为两根前后方向（纵向）的圆钢管和五根左右方向（横向）的圆钢管组成，圆钢管的型号为  $\Phi 48.3 \times 3.6$ ，其中，两根纵向圆钢管的长度分别为 3.36m（已变形的圆钢管）和 3.33m，

五根纵向圆钢管的长度分别为 2.50m、1.82m、2.11m、1.89m 和 2.11m。右侧纵向圆钢管是两头搭在钢梁上，左侧纵向圆钢管前方存在严重变形，靠层门口一头搭在井道的钢梁上，另外一头是悬空。靠近层门口的横向圆钢管上绑着两根绳子，绳子的另外一头是绑在外面的柱子上。整个平台支架在左前方向下倾斜。

图 3 平台支架

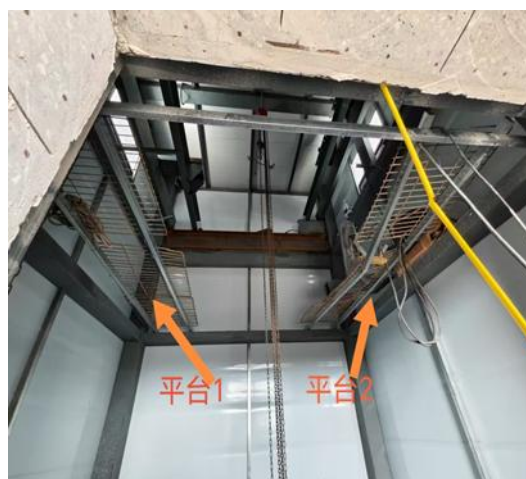
②井道与建筑物顶层楼层板齐平的位置上方左右两侧分别有一个平台（图 4），左侧为平台 1，右侧为平台 2，两个平台均由两根固定在钢梁上的方钢作为支撑，使用铁丝把铁制踏板固定在方钢上。平台之间的距离为 2m，平台 1 上摆放着一捆安全绳。平台 2 的边缘方钢有一处弯折变形（图 5），平台向下倾斜，平台上放有风扇和焊机。

图 4 层门口上方的两个平台

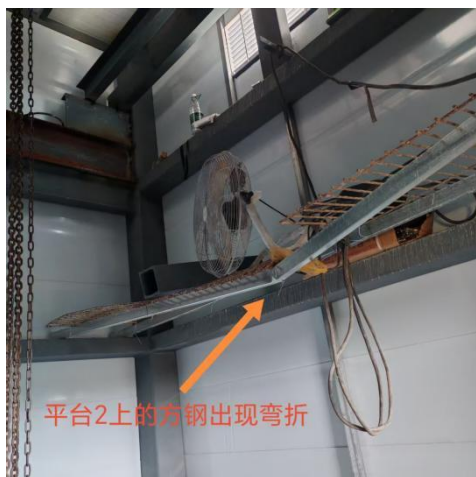
图 5 平台 2 上发现的弯折变形

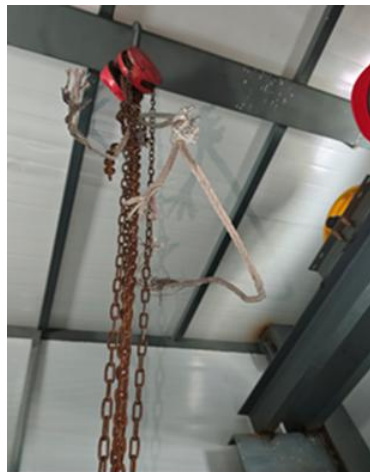
③井道顶部悬挂着两个手拉葫芦，分别是位于中部的葫芦 1（图 6）和位于左后方的葫芦 2（图 7），两个葫芦的手动链条都下垂到平台支架上方，其中，葫芦 1 的起重链条末端捆绑着一根断裂的钢丝绳，葫芦 2 的起重链条上装有一个吊钩，吊钩悬挂在曳引机的承重梁上，吊钩上的防脱钩装置处于失效状态。

图 6 葫芦 1

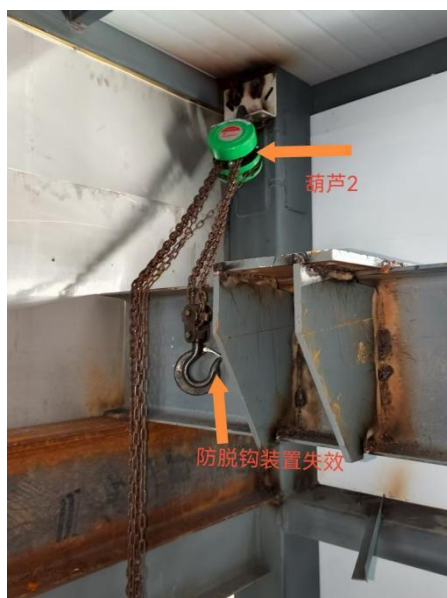
图 7 葫芦 2

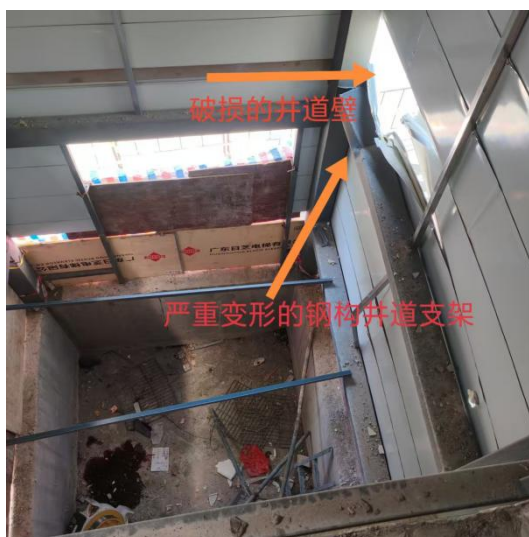
（4）井道中部勘查情况：在 6 楼到 2 楼的层门口对井道进行堪查发现，在井道内 2 楼的位置（图 8），右侧井道壁上有一个破洞，破洞下方的钢梁有一处明显凹痕，钢梁与钢柱的连接处已经裂开。

图 8 井道壁破口

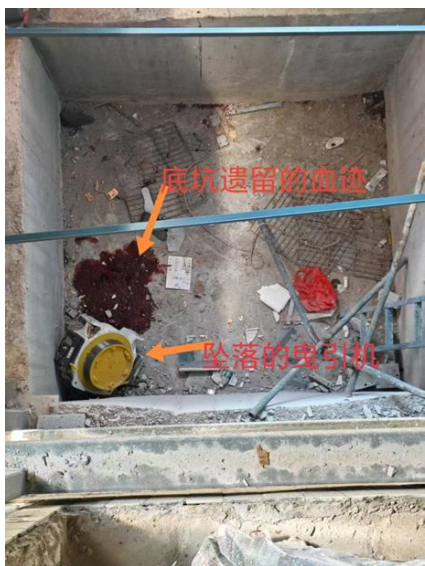
（5）井道底坑勘查情况：曳引机掉落在底坑左后方，曳引机旁边有一滩血迹，周围有散落数根钢管（图 9）。

图 9 底坑的情况

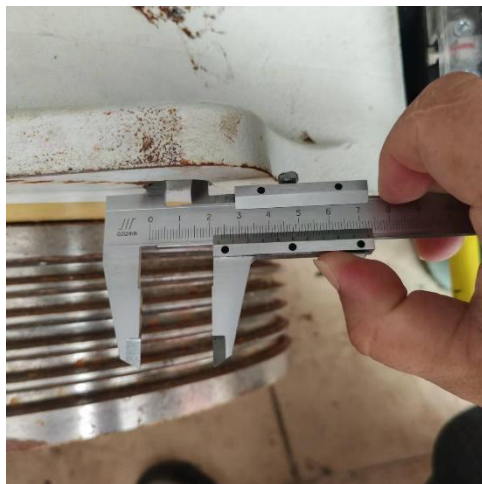
引机上方有四个起吊孔，孔的直径为 23mm（图 10），两个孔的距离为 37cm（图 11），曳引机在制动器处的宽度为 82 cm，高度为 57cm，厚度为 20cm（图 12）。孔的边缘有锈迹，曳引机侧面有一处刮碰过的痕迹（图 13）。

图 10 孔的直径

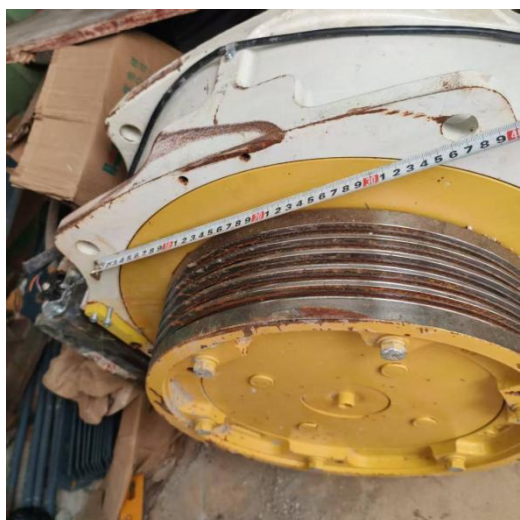
图 11 两个孔的距离

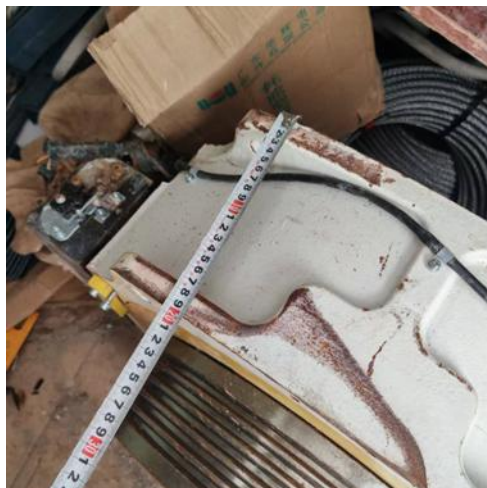
图 12 曳引机的厚度

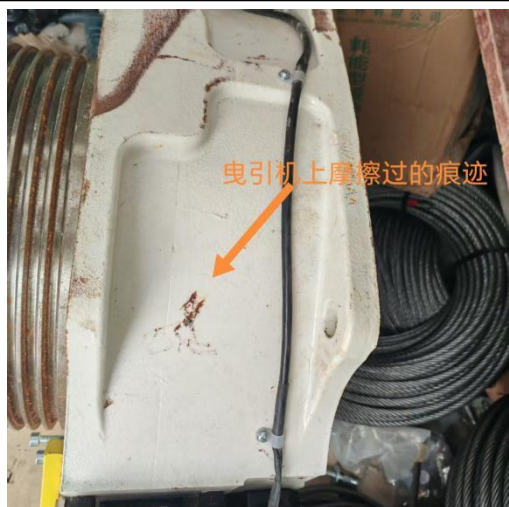
图 13 曳引机的侧面

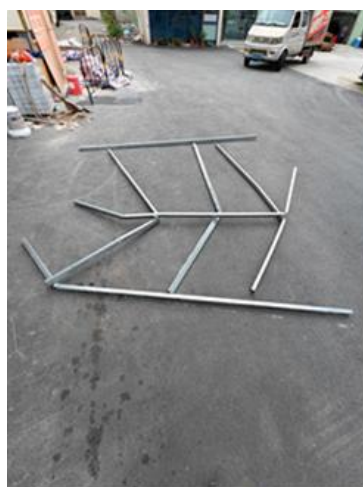
（7）底坑物品勘查情况：救援时将覆盖在坠落人员上方的物品清理并放置在一楼井道旁。对清理的物品进行检查，有一个已经变形和断开的梯子，多根变形的方钢（图 14），其中一根方钢缠绕着一张安全网（图 15），安全网展开后（图 16）约 3m×2m，中间有一最大约 50cm×40cm 椭圆形孔洞。6 块木板，木板尺寸分别为：0.91m×0.85m，厚度 16.8mm；0.82m×1.83m，厚度 13.3mm；1.82m×0.92m，厚度 14mm；1.83m×0.91m，厚度 17mm；1.85m×0.92m，厚度 17.9mm；0.88m×0.92m，厚度 17mm。其中 4 块木板无明显砸伤痕迹，另 2 块有明显砸伤痕迹，痕迹间距 13cm，跟制动器手柄螺栓与变形的连接螺栓间距尺寸一致。该批木板总面积为 8 m<sup>2</sup>，未找到木板在平台支架有固定的痕迹。

图 14 6 根方钢组成的平台

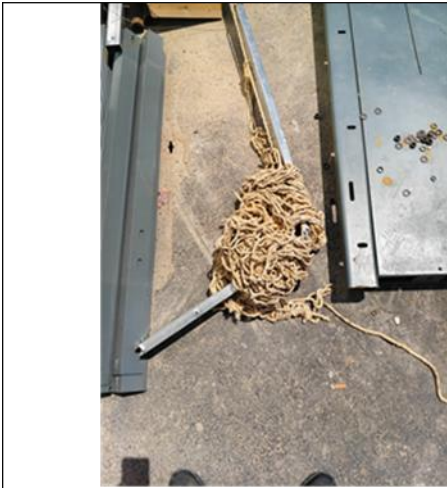
图 15 与安全网固定在一起的方钢

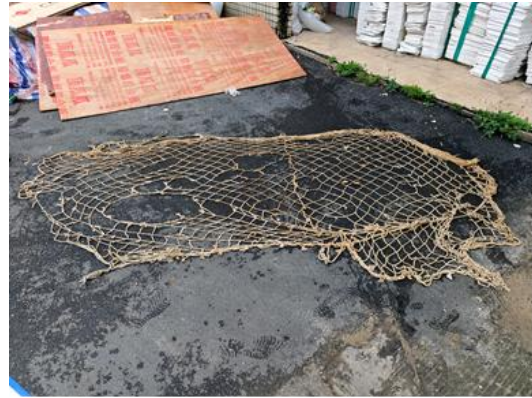
图 16 展开的安全网

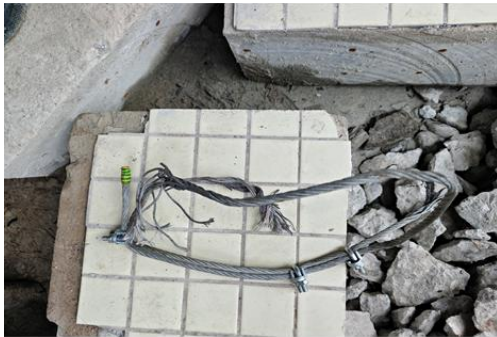
（8）捆绑曳引机的钢丝绳勘查情况：葫芦 1 起升链条上取下的钢丝绳（图 17）为单层股钢丝绳，钢丝绳直径为 8 mm，钢丝绳类别为 6×11，两头采用绳夹固定在一起，中间有一处断口。在顶楼通向电梯顶层层门口的地上发现一段长约 10 米的钢丝绳（图 18），该段钢丝绳为支撑光伏设备电缆的钢丝绳未剪断的末端。通过对捆绑曳引机的钢丝绳与顶楼发现的钢丝绳进行比较发现，两根钢丝绳的直径和结构均一致，判断捆绑曳引机用的钢丝绳应是从顶楼发现的钢丝绳末端剪切下来的。

(9) 用于捆绑曳引机的钢丝绳的失效分析：钢丝绳的断开是整个事故发生的一个起因，调查组将捆绑曳引机的钢丝绳送至深圳市金属材料检验与机械设备失效分析中心进行钢丝绳断裂分析。分析的结论为钢丝绳是在吊挂应力集中处受剪切作用力导致发生断裂。

图 17 葫芦 1 上取下的钢丝绳

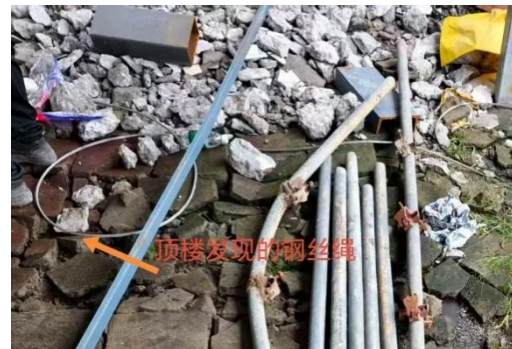
图 18 顶楼发现的钢丝绳

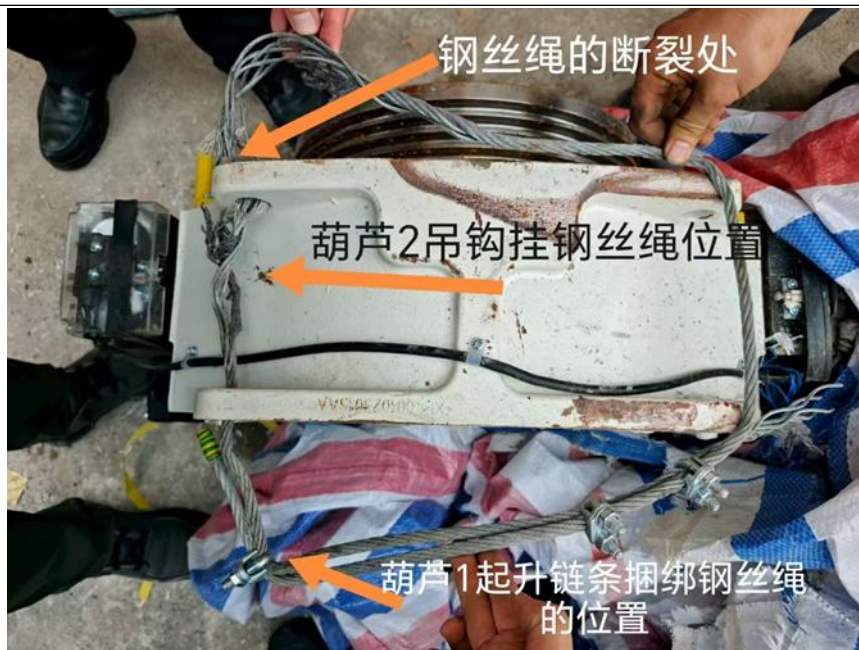
(1) 曳引机坠落轨迹分析：模拟事发前钢丝绳与曳引机的捆绑状态（图 19），结合曳引机上的刮痕以及钢丝绳的失效结论进行分析，孙金祁、王全二人正在进行曳引机吊装作业，钢丝绳穿过曳引机上的四个吊装孔，再使用绳卡将钢丝绳两头固定在一起，葫芦 1 的起升链条与钢丝绳绳卡处绑在一起，葫芦 2 的吊钩挂在曳引机侧面的钢丝绳上。当二人站在平台 3 上通过两个葫芦一起把曳引机移动到靠近曳引机承重梁的位置时，葫芦 2 的吊钩由于防脱钩装置失效，吊钩与捆绑曳引机的钢丝绳脱离，曳引机失去葫芦 2 的拉力，只有葫芦 1 的链条绑着钢丝绳，在重力的作用下，曳引机向右前方摆动。曳引机摆向平台 2 位置的过程中，因为钢丝绳与吊装孔边缘不断的摩擦，导致钢丝绳在剪切作用下发生断裂，曳引机坠落。曳引机在下坠的过程中，由于惯性，撞到下方的平台 2 的边缘，平台 2 的边缘方钢被撞击后出现弯折变形导致发生了倾斜。曳引机撞击平台 2 后，坠落方向改变，砸在平台 3 的左前方位置上的木板，在木板下方的一根支撑圆钢管在撞击力的作用下弯曲变形，脱离了钢梁的支撑，整个平台倾斜从而出现坠向井道下方的空洞。曳引机砸翻平台 3 后继续坠向井道下方，砸中了平台 4 位置的安全网及其支

架，安全网破裂和收缩，支架变形。曳引机继续下坠，砸中二楼的井道壁和井道下方的钢梁，导致钢梁弯折变形并与柱梁的焊接处开裂，曳引机最后坠落到底坑。

图 19 模拟钢丝绳与曳引机的捆绑状态

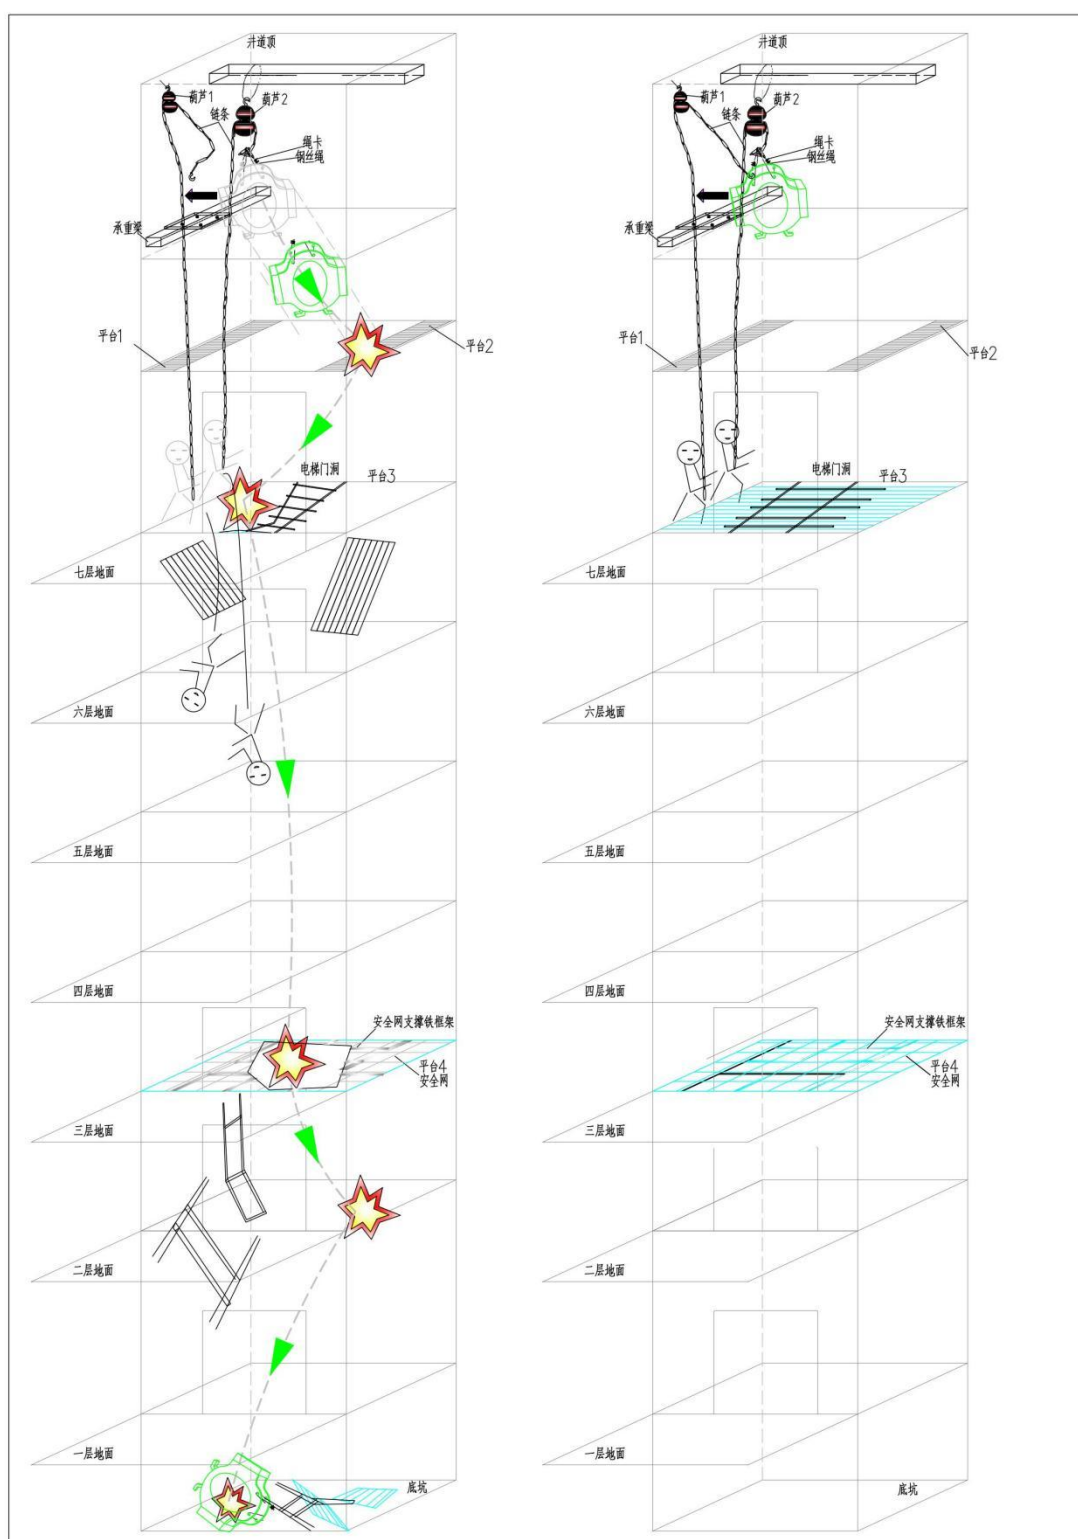
**（2）安装人员坠落分析：**在对井道的堪查中未发现有悬挂安全绳，在平台 1 处发现堆放的一捆安全绳，说明事故发生时，安全绳未悬挂。根据两个手拉葫芦的手拉链条所在的位置分析，事故发生时，两名安装人员是站在 7 楼的平台 3 上进行曳引机吊装作业。由于现场未悬挂安全绳，两名安装人员未佩戴安全带，当平台 3 被曳引机砸中并发生倾斜后，两名安装人员身体失去平衡，倒向平台倾斜的方向并发生坠落。两名安装人员以及曳引机、施工平台支架等先坠落至电梯井道中的安全网，由于坠落冲击力超过安全网的承受极限，两名安装人员以及曳引机、施工平台支架、安全网等最终一起坠落井道地坑。（图 20）

图 20 人员坠落过程示意图
