# **特种设备事故调查报告**

## **东莞市长安镇“3·30”一般叉车 挤压事故调查报告**

东莞市长安镇“3·30”一般叉车挤压事故调查组

2021 年 6 月 11 日

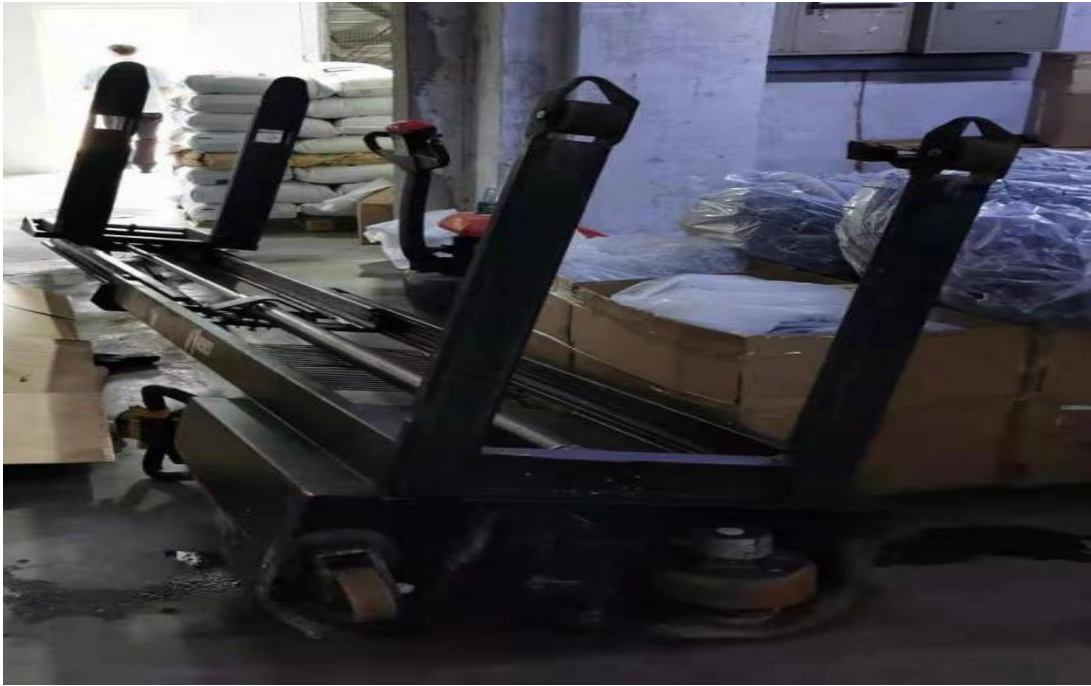
图一

1. 东裕公司未能提供涉事叉车（见图一）的使用登记证和检验报告，涉事叉车未经检验，未办理使用登记。

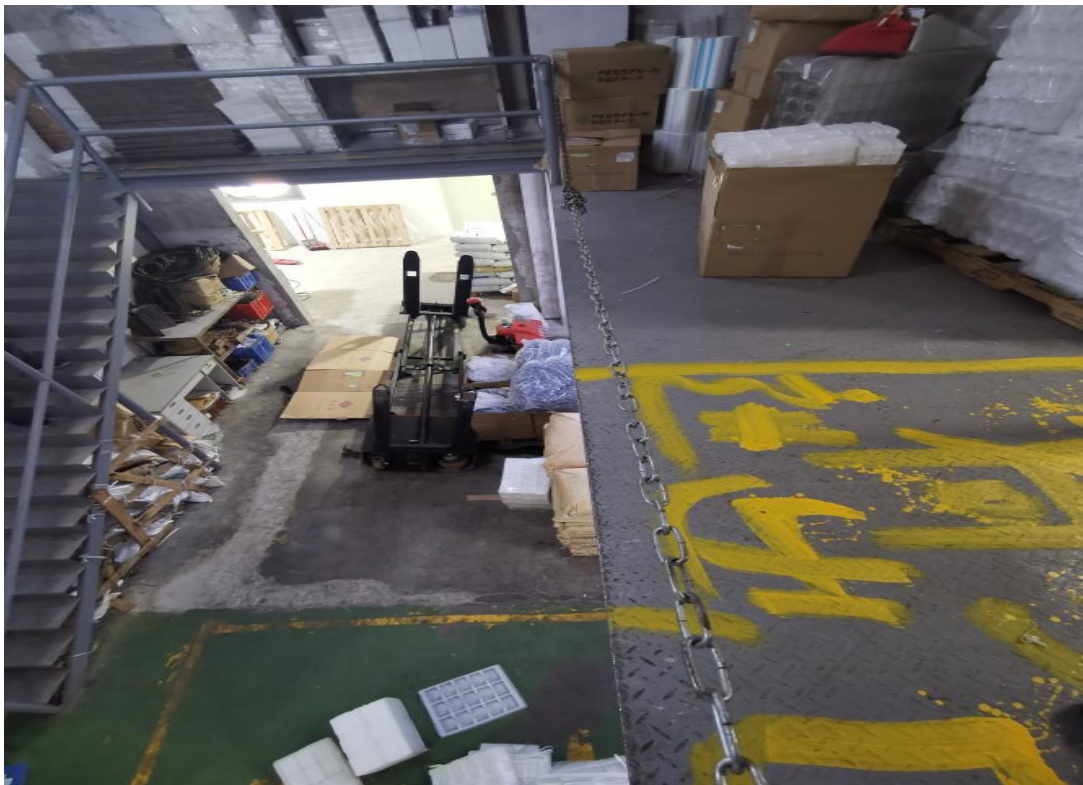
图二

4. 事发仓库内叉车运行区域狭小，现场物料堆放杂乱，且未设置叉车安全运行相关的警示标志（见图二、图三）。

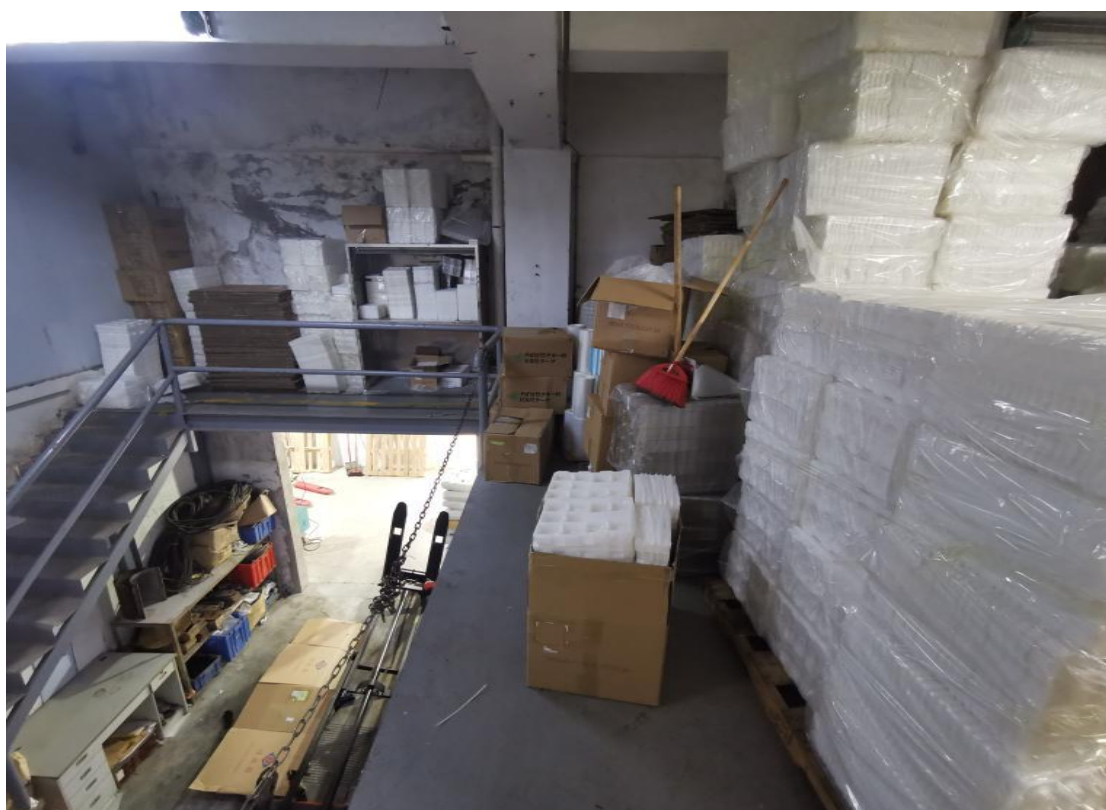
图四

5. 事发仓库内设置了一个钢结构隔层平台（见图四），高度约 3.2 米，用于堆放物料。涉事叉车常用于将物料在隔层平台和地面间来回搬运。事发仓库地面到隔层平台设置有楼梯。

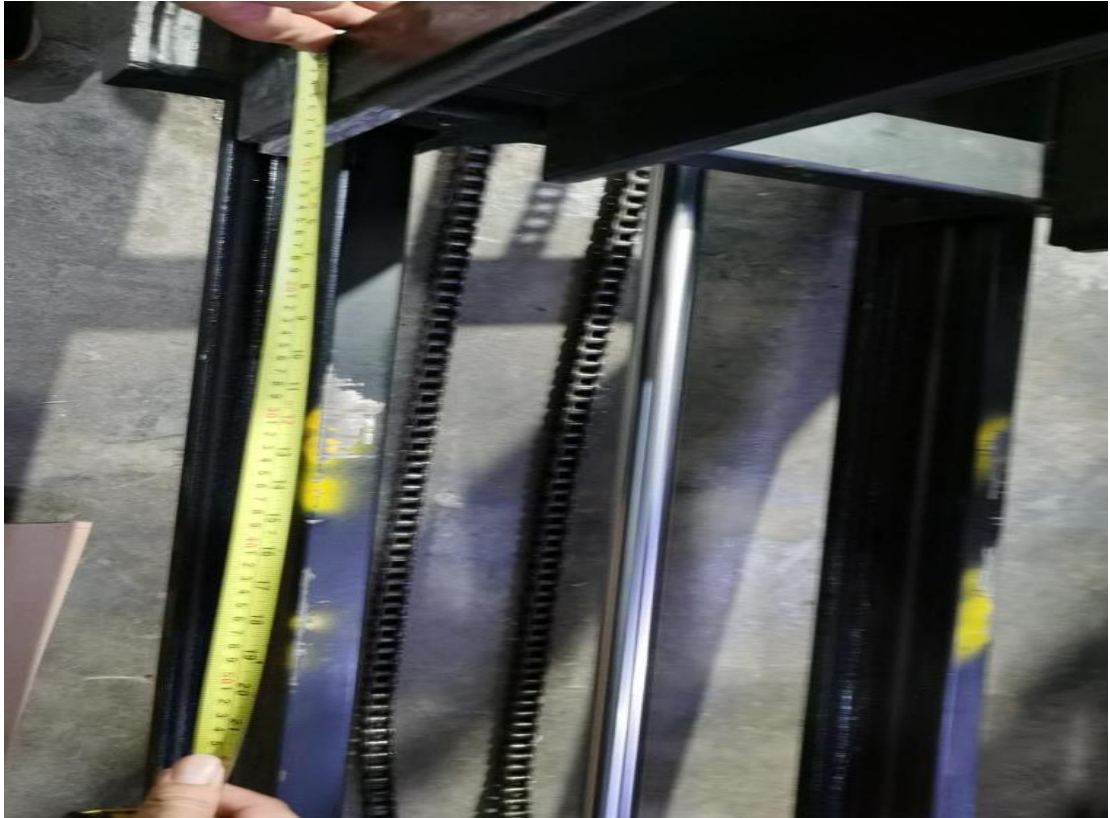
图五

7. 涉事叉车门架两立柱正面均有碰撞痕迹（见图五），碰撞痕迹离地高度约 3.2 米。

1. 事发过程分析：邓刚波操作叉车在东裕公司物料仓库作业时，涉事叉车门架先后与隔层平台、楼梯扶手发生碰撞，导致涉事叉车发生倾翻，邓刚波躲闪不及，被涉事叉车的门架挤压头和上半身致死。

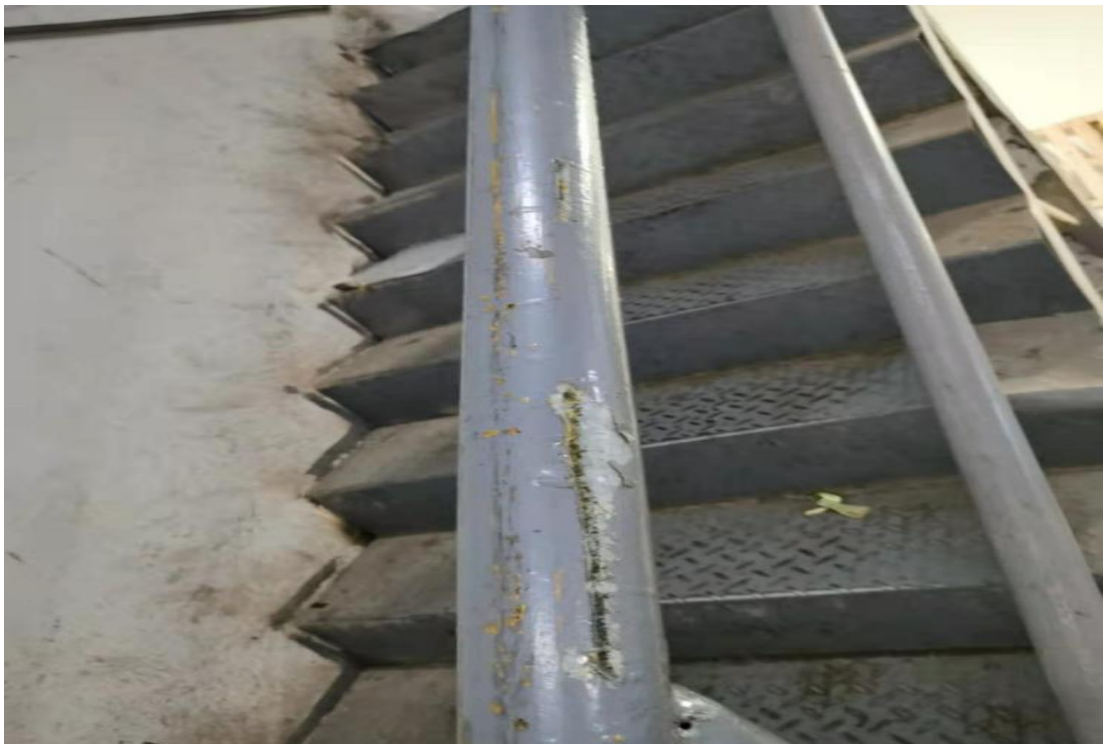
图六

8. 楼梯扶手外侧有一段明显刮痕，刮痕处露出黄色底漆（见图六）。涉事叉车门架左侧顶部位置有一段明显刮痕，表面上沾有少量黄色油漆（见图七）。
