# **特种设备事故调查报告**

## **东莞市大朗镇“12·11”一般叉车 挤压事故调查报告**

**东莞市大朗镇“12·11”一般叉车挤压事故调查组**

**2022 年 4 月 15 日**

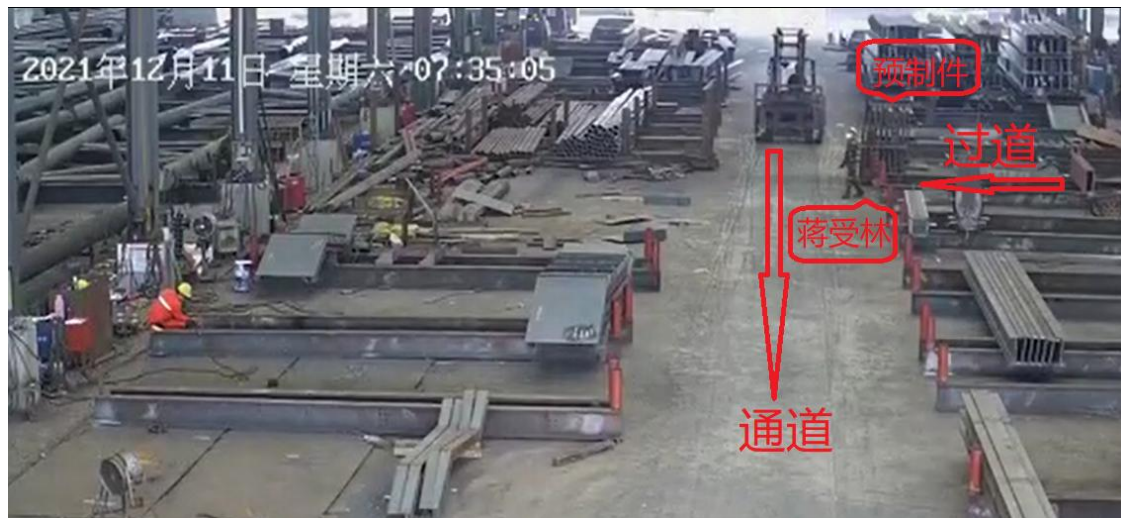
图 1

3.现场监控录像显示，2021 年 12 月 11 日 07:35:05（监控录像时间，下同），杨良栋驾驶涉事叉车在通道上行驶，蒋受林从涉事叉车前进方向的左侧过道走入通道（图 1），叉车通道与人行过道的交汇处有 2 个预制件（图 2）；蒋受林在进入通道时望向左上方，未向右侧观察，此时涉事叉车在其右侧行驶过来；07:35:07，蒋受林在通道向左缓慢行走，此时其背对涉事叉车，并在涉事叉车的行驶路线上（图 3）。

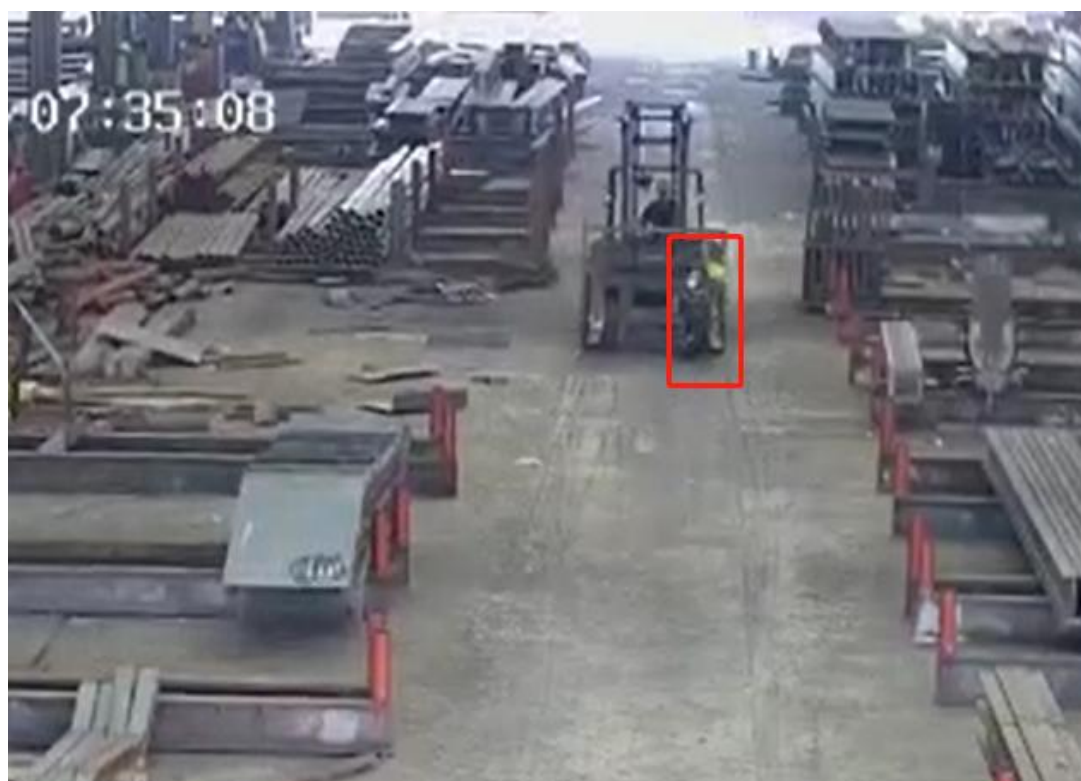
图 4

4. 07:35:08，蒋受林被涉事叉车撞倒并挤压在车底（图 4）；07:35:11，涉事叉车制动灯亮起，涉事叉车被制停（图 5）。

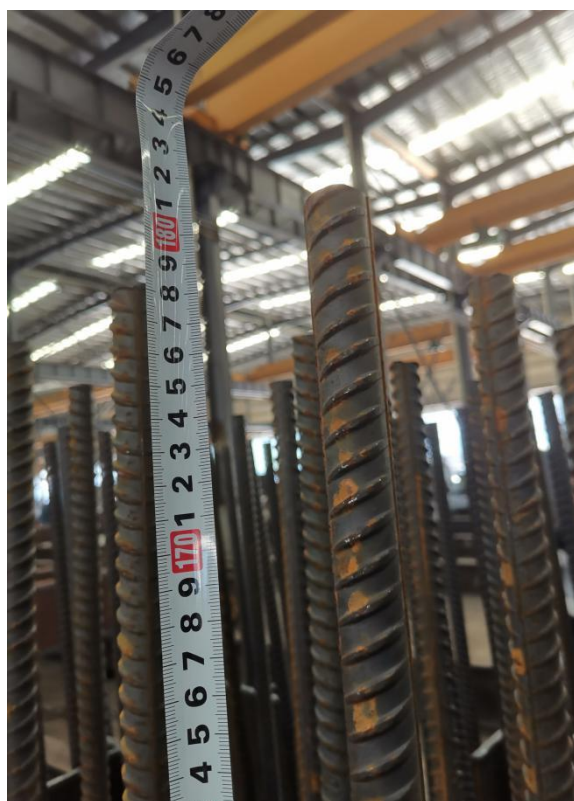
图 6

5.经现场测量，2 个预制件高度均为 1.81m（图 6）。

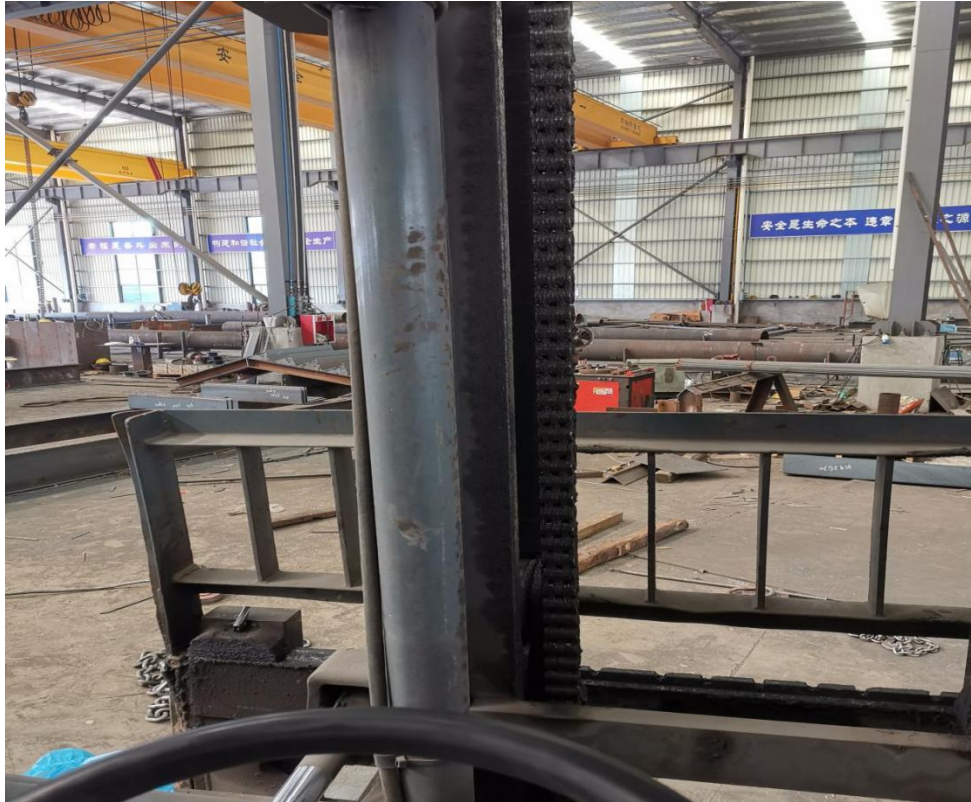
图 7

6.经现场模拟，涉事叉车门架和左侧起升油缸存在遮挡住驾驶司机部分视线的可能（图 7）。

4.事发时杨良栋驾驶涉事叉车从 6 车间开往事发车间，期间蒋受林走出过道；杨良栋被涉事叉车门架和左侧起升油缸挡住部分视线未能及时发现蒋受林。杨良栋发现碾压到物体后制停涉事叉车，下车时蒋受林已被压在叉车左前轮底部。
