# 特种设备事故调查报告

## 东莞市中堂镇“12·16”一般电梯挤压 事故调查报告

东莞市中堂镇“12·16”一般电梯挤压事故调查组

2023 年 4 月 12 日

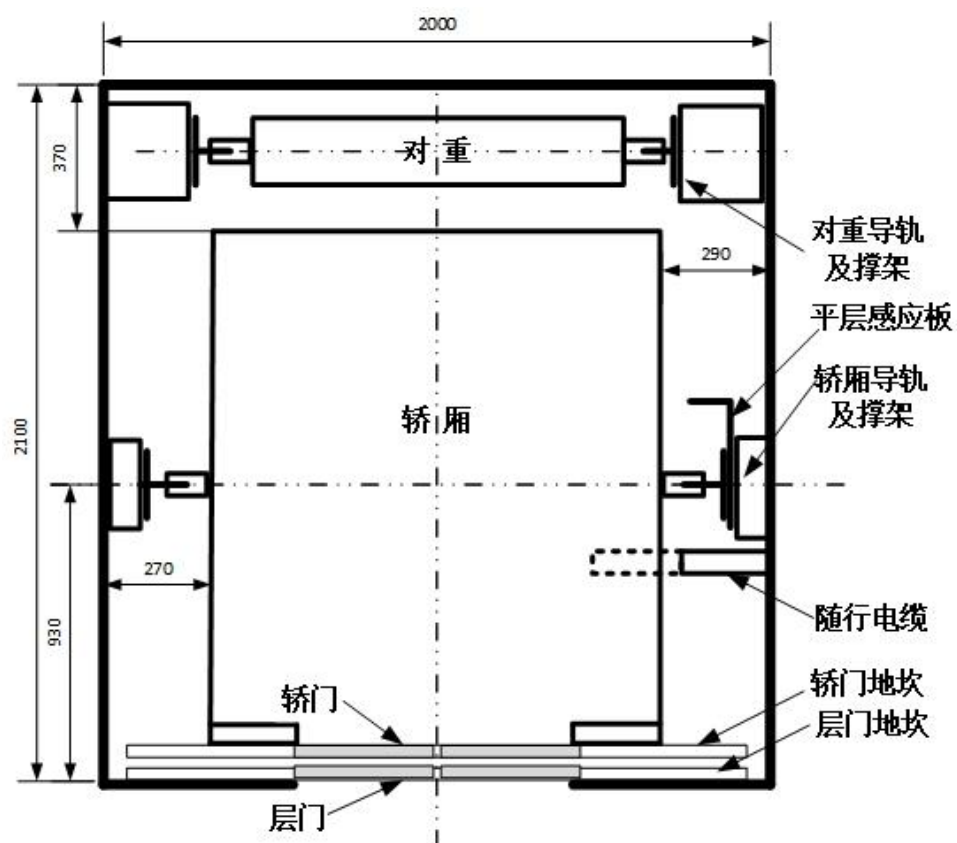
图 1 井道及轿厢布置示意图

（2）涉事电梯井道内轿厢、对重、导轨的平面布置（见图 1）。图中左侧（面向电梯方向，下同）轿厢壁与正对井道壁的距离约 0.27m，右侧轿厢壁与正对井道壁的距离约 0.29m，轿厢导轨与层门侧井道壁的距离约 0.93m。平层感应板位于右侧轿厢导轨上，轿厢随行电缆位于右侧轿厢导轨附近。

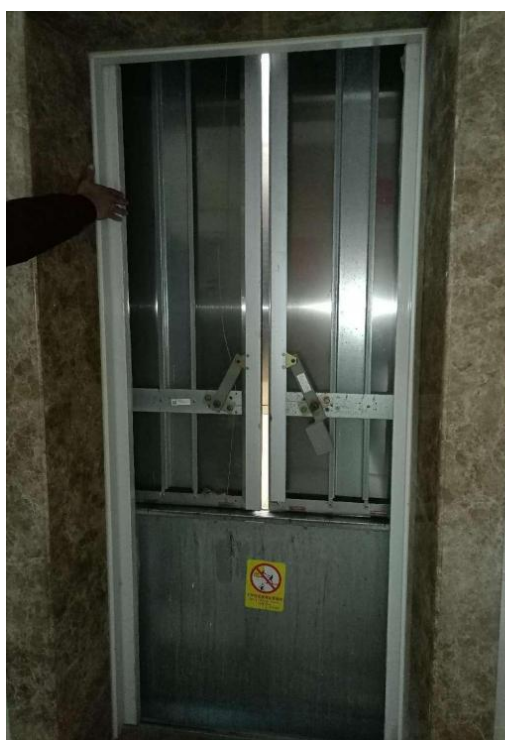
图 2 轿厢位置

（3）事发后涉事电梯处于停止运行状态，轿厢处于 7 层和 8 层之间靠近 7 层的位置（见图 2），轿厢内无明显变形，轿厢操纵箱面板无显示。

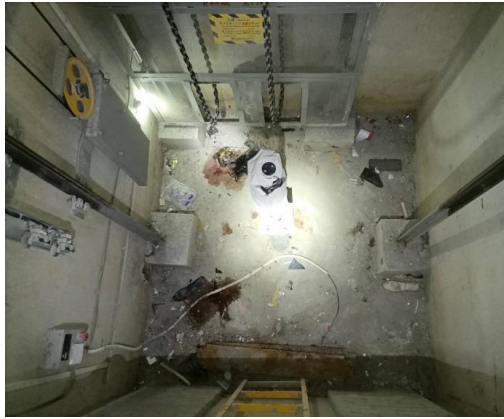
图 4 底坑情况

（7）底坑有两处明显血迹，散落各种物品和碎片（电梯三角钥匙、平层感应板、死者衣物、随身物品等）（见图 4）。

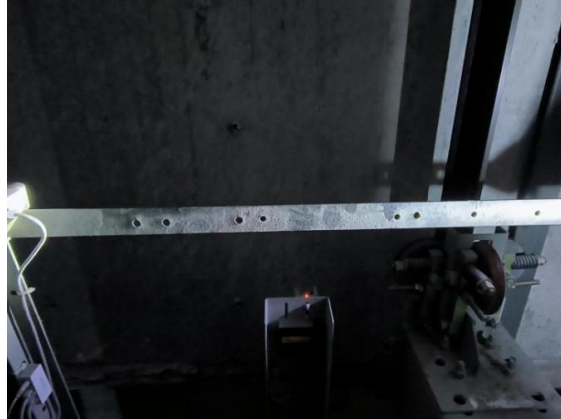
（8）在轿厢顶发现有一只鞋及袜子（公安证实是属于秦登建），右侧护栏上有多处较新的掌印和鞋印（见图 5、图 6）。

图 5 轿厢顶护栏上的掌印

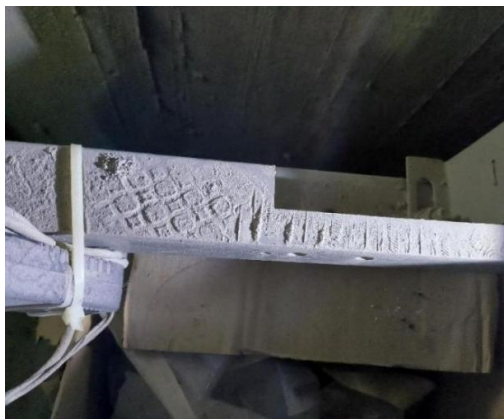
图 6 轿厢顶护栏上的脚印

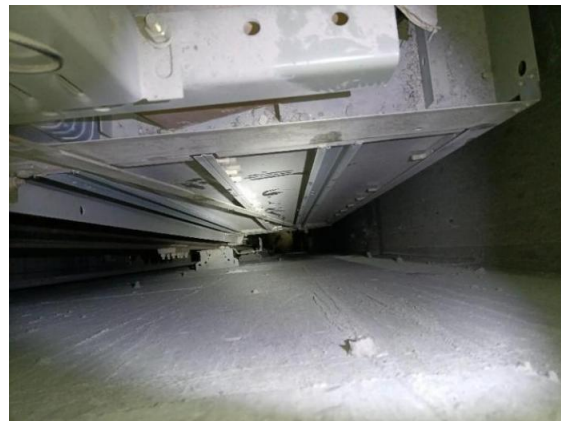
（9）右侧轿厢壁外侧在轿厢导轨与对重导轨之间区域有大量较新的活动痕迹（见图 7）。

图 7 轿厢壁外侧活动痕迹

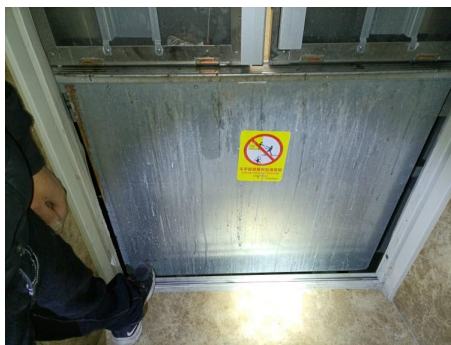
（10）轿厢护脚板无明显变形（见图 8）。

图 8 轿厢护脚板未见异常

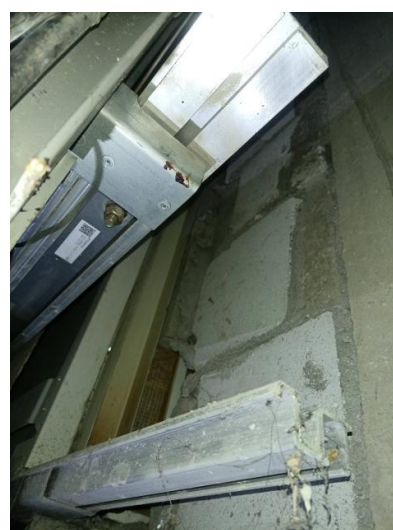
（11）轿厢门地坎左侧底部（见图 9）有少量血迹。

图 9 轿门地坎底部左侧上的血迹

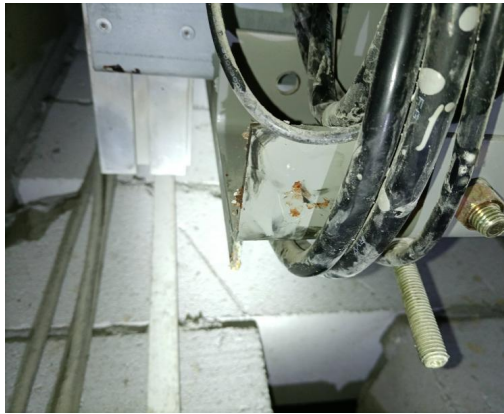
（12）轿厢底梁左侧端部（见图 10）有少量血迹。

图 10 轿厢底梁左侧上的血迹

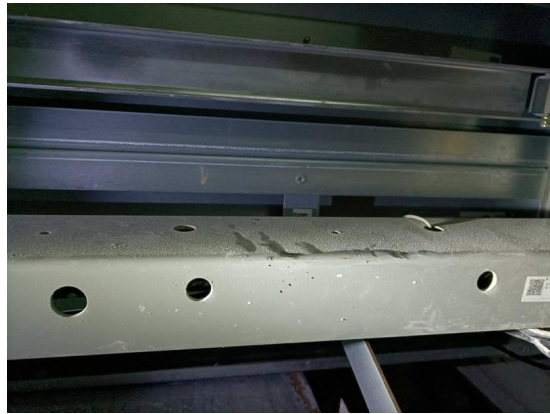
（13）轿厢底梁左侧有一处较新的带油迹的手指抓痕（见图 11）。

图 11 轿厢底梁左侧上的抓痕

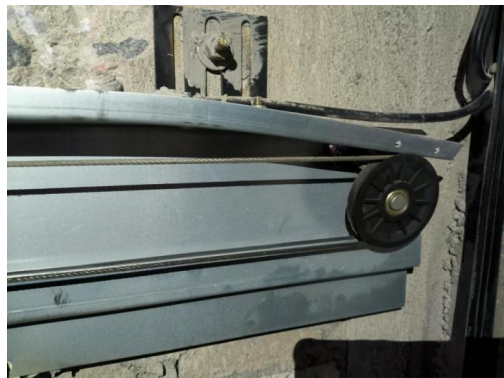
（14）14 层层门门头左侧端部明显变形，使层门开门行程受阻，层门无法完全开启（见图 12、图 13），其他层门完好。

图 12 14 层层门门头变形

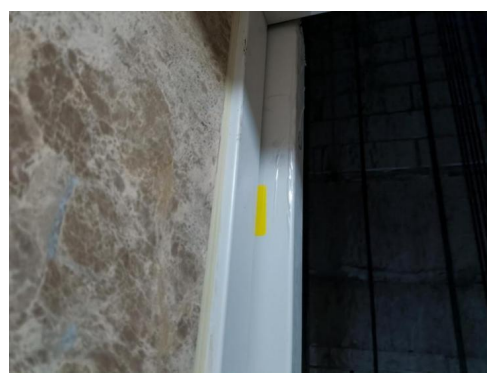
图 13 14 层层门无法完全打开

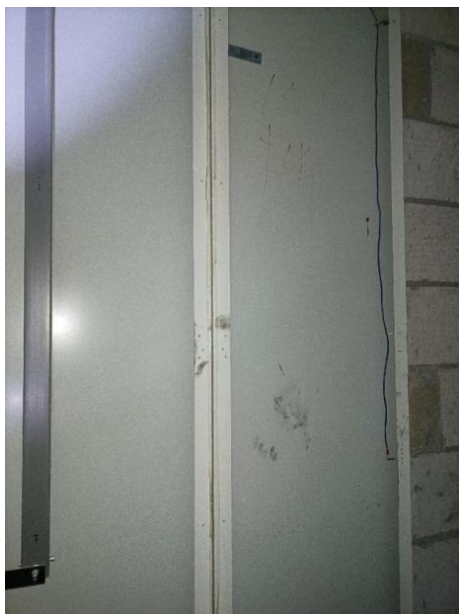
图 14 15 层层门井道侧

（15）15 层层门井道侧有带油迹的抓痕及掌印（见图 14、图 15、图 16），经现场对比，身高约 1.65m 的人体站立在 15 层层门地坎位置时，手掌与掌印位置较吻合，紧急开锁装置的拉绳脱离了固定位置（见图 17）。在 15 层附近的左侧井道壁、左侧轿厢导轨和对重导轨的支架及连接板等位置有大量

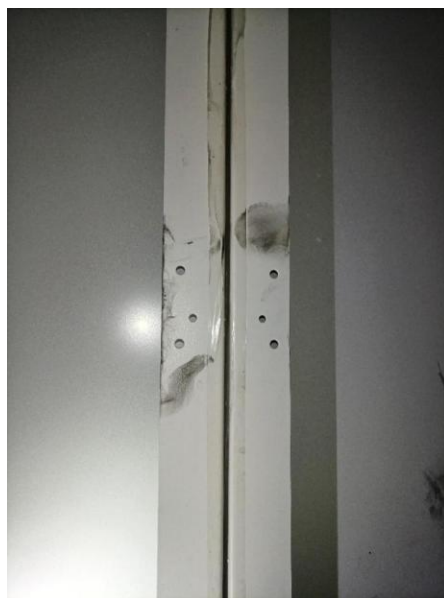
图 15 15 层层门井道侧折边上的油迹抓痕

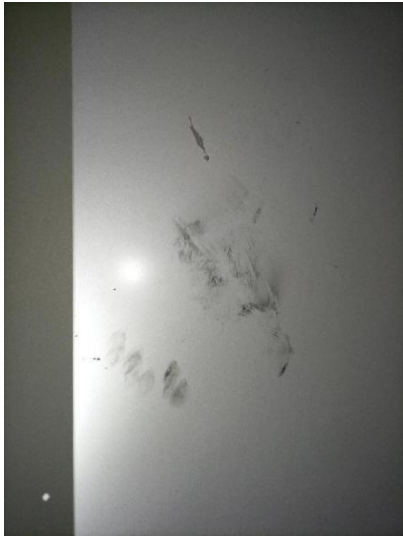
图 16 15 层层门井道侧面板上的油迹掌印

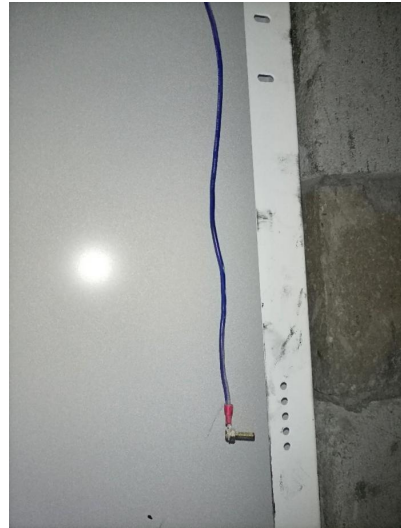
图 17 15 层紧急开锁装置拉绳固定端脱落

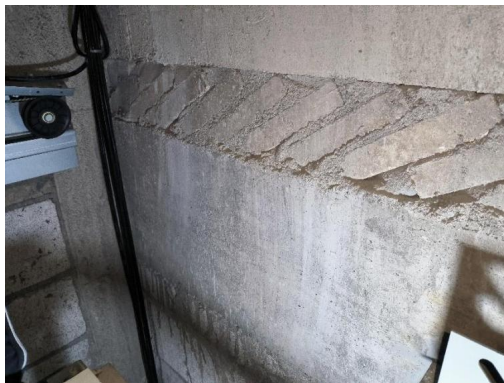
较新的痕迹（见图 18、图 19）。

图 18 15 层左侧井道壁上的擦痕

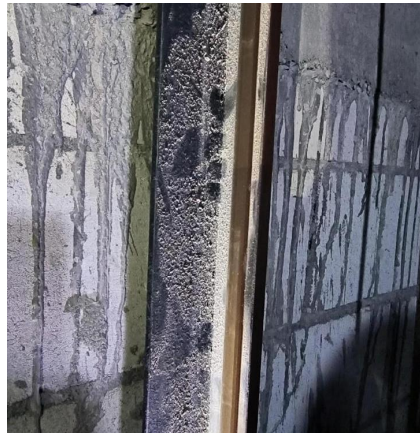
图 19 15 层左侧轿厢导轨上的抓痕

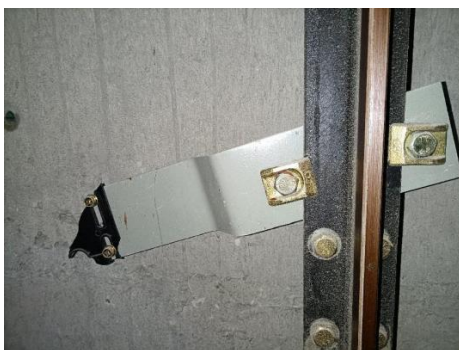
(16) 位于 2、3、7、8、9、10 层平层感应板折断破损（见图 20），-1 层平层感应板整体变形，无破损。

（8）涉事电梯事发后在 12 层平层时不断重复开关门动作的 1 分 20 秒的时间里，推断在轿厢顶上的秦登建因着急想去救助罗安隐，慌乱之中翻过右侧护栏，背靠井道壁，面向轿厢壁，顺着轿厢壁往下爬。由于在爬的过程中，罗安隐坠落底坑，阻挡电梯开关门的阻力消失，电梯门关闭到位恢复正常服务状态，继续执行往 1 层的信号指令，启动并以正常运行速度下行，致使正在轿厢壁和井道壁间秦登建被快速运行的轿厢挤压和拖拽，过程中秦登建连续撞击到 10、9、8、7 层平层感应板上，10、9、8、7 层平层感应板亦被撞击折断破损（见图 20）。由于电梯平层感应开关位于轿厢上部，

电梯下行过程中秦登建先经过下一层平层感应板，所以控制系统检测不到 10、9、8、7 层平层信号，轿厢运行到 7、8 层之间时控制系统检出“45”故障，电梯急停，秦登建坠落底坑，电梯亦不再启动。

图 20 严重破损的平层感应板（3 层）

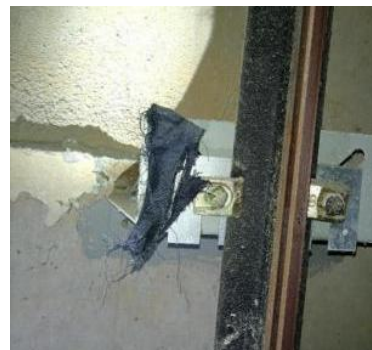
(17) -1 层、9 层、10 层附近的轿厢右侧导轨支架上有衣服纤维（见图 21）。

图 21 右侧轿厢导轨支架上的衣服纤维

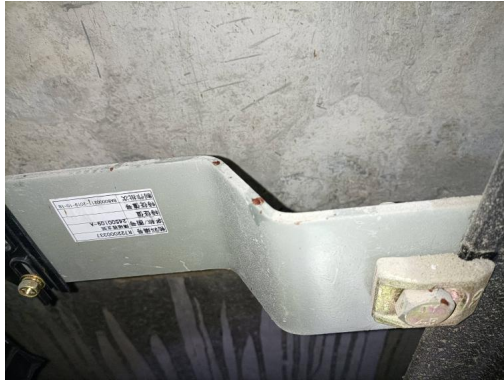
(18) 4 层、5 层对应的平层感应板附近的右侧轿厢导轨支架上有血迹（图 22）。

图 22 右侧轿厢导轨支架上的血迹

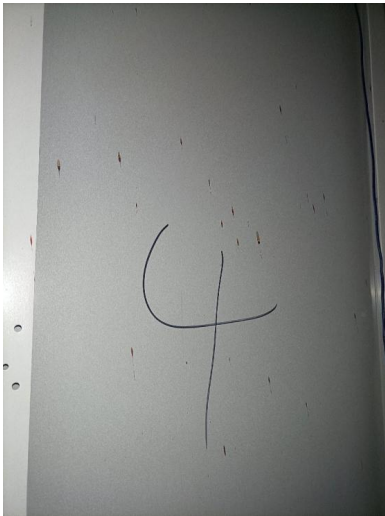
(20) 部分层门的内侧（井道侧）表面上有少量血迹，包括：4、5、10、11、12 层层门内侧（见图 24、图 25、图 26），其中 10 层层门地坎左侧位置（见图 27）有较多血迹。

图 24 4 层层门井道侧面板上的血迹

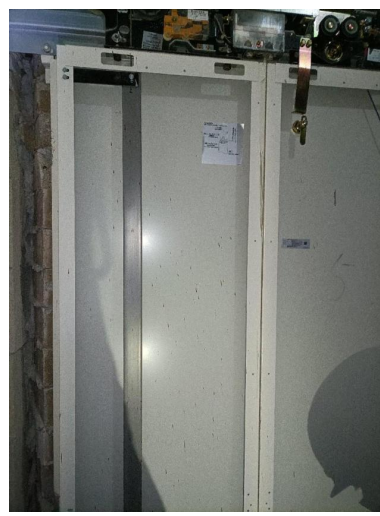
图 25 5 层层门井道侧面板上的血迹

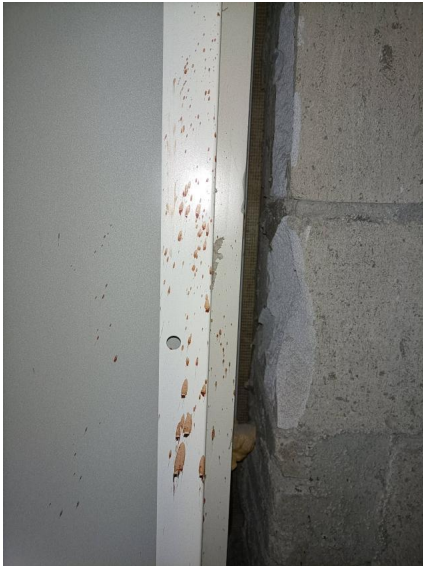
图 26 10 层层门井道侧边框上的血迹

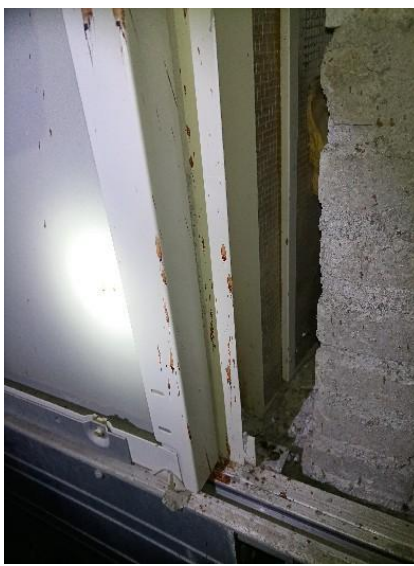
图 27 10 层层门地坎上的血迹

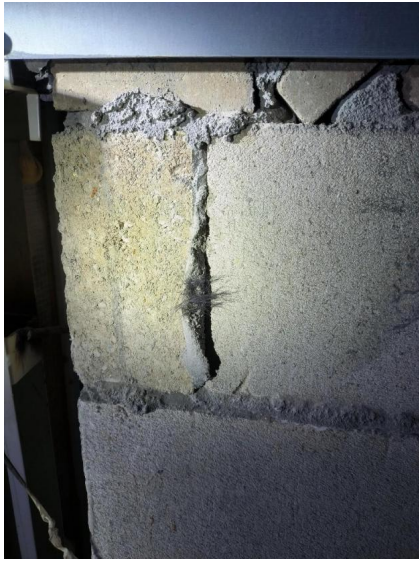
(21) 4 层层门门头左侧下方的井道壁上有类似头发的物体（见图 28）。

图 28 14 层门机下方的毛发

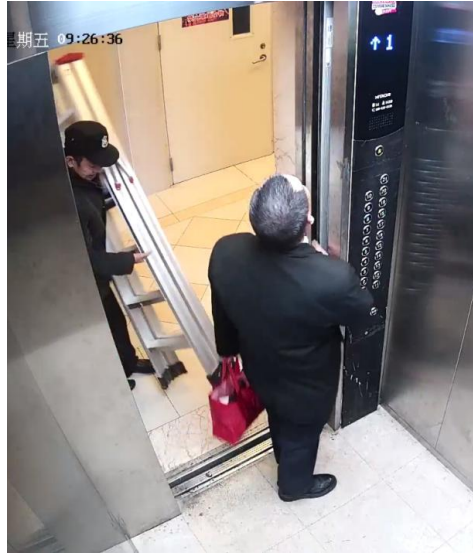
(1) 视频监控时间（下略）09:26:34（比实际时间快 4 分 58 秒，下同），罗安隐和秦登建携带人字梯进入涉事电梯轿厢，按下 17 层选层按钮，电梯关门时罗安隐曾抬头观察电梯轿厢门机以及轿厢状况（见图 29）。09:27:21，电梯到达 17 层后，罗安隐和秦登建走出电梯轿厢。

图 29 罗安隐观察电梯轿门和层门之间的缝隙

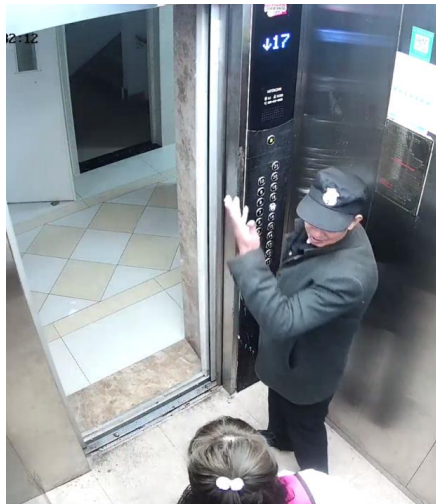
期间秦登建询问潘秀娟是否有听到电梯发出异响，同时手上有比划动作（见图 30），潘秀娟的笔录（见图 31）和其在往后的电话问询中称，她当时回答秦登建说在家安静的时候会听到电梯运行的声音。电梯到达 17 层后，秦登建走出轿厢，电梯到达 1 层后，潘秀娟走出轿厢。

图 30 秦登建与潘某在轿厢里沟通
