# 特种设备事故调查报告

## 东莞市大朗镇“12·11”一般叉车 挤压事故调查报告

东莞市大朗镇“12·11”一般叉车挤压事故调查组

2022 年 4 月 15 日

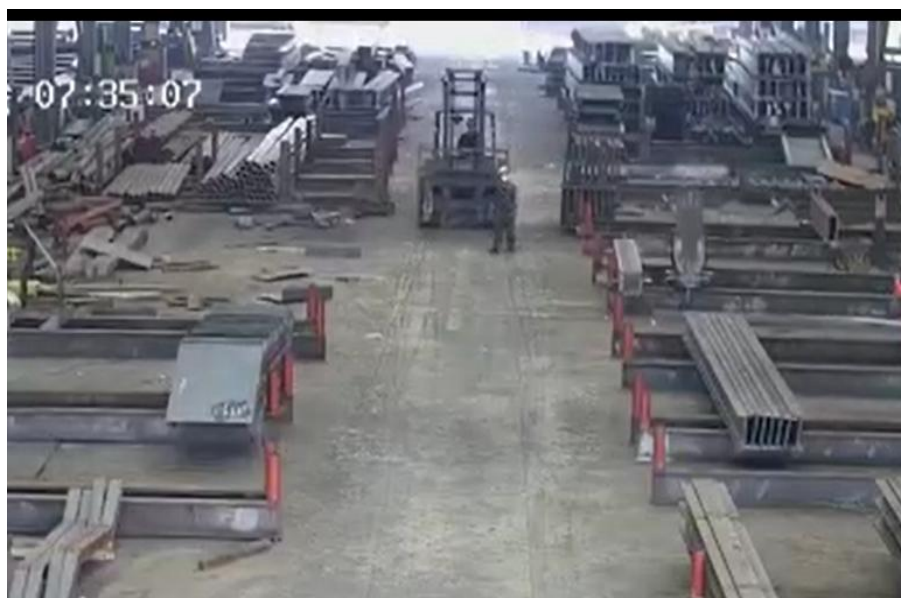
图 3

3.现场监控录像显示，2021 年 12 月 11 日 07:35:05（监控录像时间，下同），杨良栋驾驶涉事叉车在通道上行驶，蒋受林从涉事叉车前进方向的左侧过道走入通道（图 1），叉车通道与人行过道的交汇处有 2 个预制件（图 2）；蒋受林在进入通道时望向左上方，未向右侧观察，此时涉事叉车在其右侧行驶过来；07:35:07，蒋受林在通道向左缓慢行走，此时其背对涉事叉车，并在涉事叉车的行驶路线上（图 3）。

**3.蒋受林安全意识不强。**蒋受林走出过道时未观察右侧通道情况，导致未能注意到涉事叉车并及时避让。
